新潟県中越沖地震における JR 信越線鉄道トンネルの復旧工事

東日本旅客鉄道株式会社 正会員 ○中島 純也
 東日本旅客鉄道株式会社 正会員 西川 雅規
 東日本旅客鉄道株式会社 伊部 秀之
 東日本旅客鉄道株式会社 田口 芳範

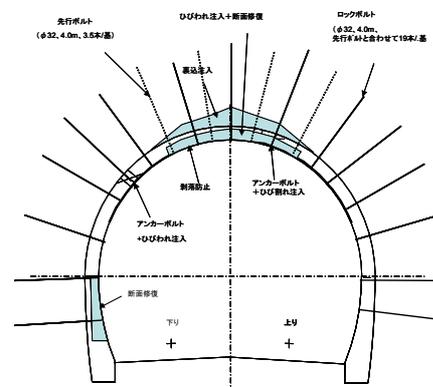
図-1 復旧基本パターン図

第一米山トンネルでは、圧ざやせん断破壊が24k569m～686mおよび25k316m～327mの計128m区間で発生した。復旧工事は、損傷範囲の覆工打設ブロックに前後1スパンを補修対象範囲に加え、補修範囲を24k558m～697m、25k306m～338mの計171mとした。基本復旧パターンを(図-1)とし、各損傷箇所の状況に見合った復旧パターンを設けた。ここでは一番被害の大きかった復旧箇所について述べる。復旧順序は①先行ボルト、②コンクリート取壊し、③断面修復(コンクリート吹付け)、④剥落防止工、⑤パターンボルト、⑥裏込注入、⑦ロックボルト頭部処理という順で行った。

①先行ボルト：損傷を受け、不安定になっている覆工コンクリートは、取壊し時に大きな塊として抜け落ちる危険性があり、二次災害が懸念されたため、前段の作業として、天端付近に最大で4本/断面のロックボルト(自穿孔φ32)計231本打設した。

②コンクリート取壊し：自走台車に搭載した油圧ブレーカ(0.45m³)により、取壊しを行った。矢板工法で施工されたトンネルであったため、覆工コンクリートと地山の間空隙が確認されたが、ロックボルトの打設状態から、地山自体の自立性に問題はないと考えられた。(別途、地上からのボーリングも行った。)

③断面修復：背面空隙が予想より大きかったことから、断面修復に際してはステンレスメッシュ(50mmメッシュ、線径3.2mm)をアンカーボルト(M16, SUS304)で固定した上で、63m²(吹付総量：24m³)の吹付けコンクリートを施工した。また、先行ボルトの削孔状況、コンクリート取壊し時の結果から、裏込注入量が当初想定量を大幅に超えることが判明した。

④剥落防止工：修復された覆工コンクリート内面については、アーチ部の既変状あるいは補修状況に応じてアラミド繊維貼付による剥落防止工(AAA工法,886m²)を行った。なお、25k306m～338m間については、既変状箇所でも漏水も多く、AAA工法自体の施工が困難であったため、ステンレスメッシュ(60.1m²：20mmメッシュ、線径2.6mm)による剥落防止工を施工した。

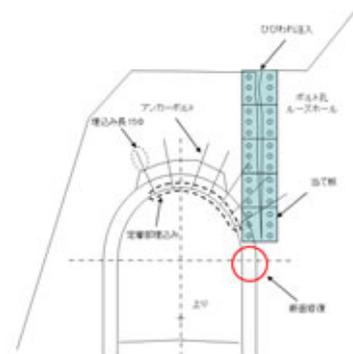
図-2 坑門部開口亀裂部

第三笠島トンネルは上下線別の単線トンネルであり、被害は上り線の直江津方坑口部の坑門コンクリートの開口亀裂、抱きコンクリートおよび擁壁コンクリートのひび割れおよび内空変状であった。上部の斜面が地すべりを起こしていたことから、5本の地質調査ボーリングを行ったが、地すべりは、表層部のみであり、すべり面と考えられる揉まれた部分や亀裂は認められなかった。坑門コンクリートの開口亀裂部には、ステンレス板を貼り、無収縮モルタルを打設した（図-2）。上下線間の抱きコンクリートと擁壁コンクリートに一部ずれが生じた箇所には、アンカーボルト D38×2本、D22×8本により、ずれたコンクリートブロックを健全部に固定することとした（図-3）。トンネル側壁下部にひび割れが生じ、内空側に折れ込んだ箇所は、側壁と抱きコンクリートをアンカーボルトで縫い付けた。（図-4）
