新潟県中越沖地震における鉄道トンネルの被害と原因

JR 東日本 構造技術センター 正会員 ○小泉 秀之, 森山 智明

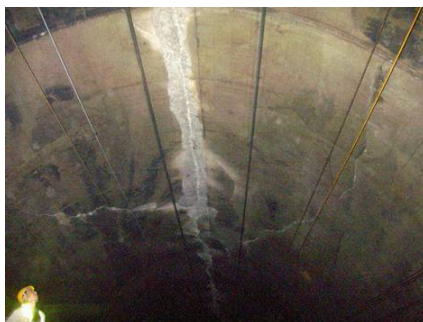
- ①[24K569m～24K686m]天端部に連続的に圧ぎが発生し、覆工コンクリートの一部(落下片:幅約 30～60cm×厚さ約 20cm 程度)が剥落した．24k600m 付近では、とくに損傷が激しく、天端部の圧ぎ、アーチ肩部での覆工コンクリートのせん断ひび割れに伴う損傷、側壁部の損傷等が発生した(写真－1)．トンネル上方では、大規模な斜面崩壊も発生していた(写真－2)．
- ②[25K316m～25K327m]軟質砂岩と破碎状安山岩の地質境界付近であり、既変状(アーチ部に複雑なひびわれ)が生じているとともに漏水箇所でもある．損傷状況は、下り線側天端部で圧ぎが発生し、覆工コンクリートの一部が剥落した．

写真-1 第一米山トンネル(天端)  
(圧ぎ, せん断ひびわれ状況)

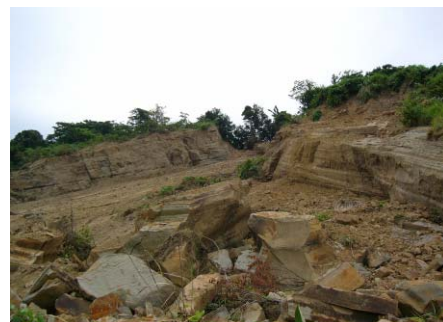
写真-2 第一米山トンネル  
(トンネル上方斜面崩壊状況)

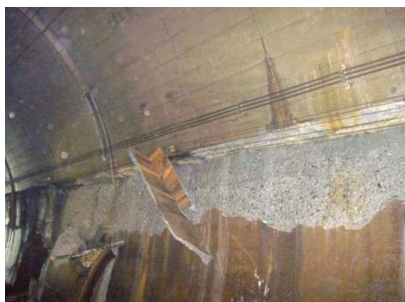
- ①[26K183m～26K193m]砂混り泥岩と礫岩の地質境界付近であり、両アーチ肩部に軸方向ひびわれが発生し、施工基面上からの目視では、約 5mm 程度の開口が生じた．
- ②[27K163m～27K178m]当該区間は、両側壁上部のコンクリートが損傷し、せめ部とともに剥落した．特に上り線側の側壁の損傷が大

きかった(写真-3)。ただし、アーチ部の覆工コンクリートは健全であった。

写真-3 第二米山トンネル 写真  
(側壁上部コンクリート剥落状況)

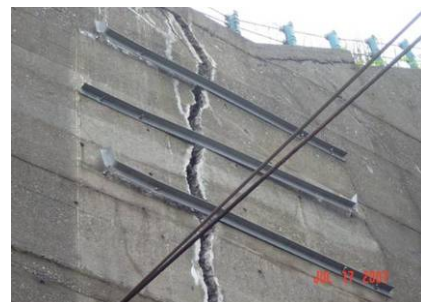
①[上り線 28K930m(坑門コンクリート)] 直江津方坑口の坑門コンクリート(擁壁コンクリート)について、地震発生前の既変状(ひびわれ)部分にアングル補強を行っていた箇所であった。今回の地震により、補強材(アングル)の変形、ボルトの破断が生じ、更なるひびわれの開口を生じた(写真-4)。

写真-4 第三笠島トンネル  
(側壁上部コンクリート剥落状況)
