## 細砂層を挟む軟岩地山に建設された鉄道トンネルの変状と対策

東日本旅客鉄道株式会社  
東日本旅客鉄道株式会社

### 1. はじめに

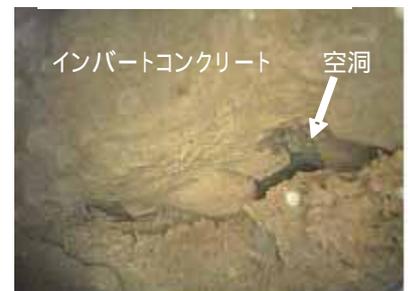
写真-1 インバート下面の空洞状況  
(ボアホールカメラによる撮影)

主な変状内容は、インバート下部の空洞発生(写真-1参照)による沈下・軌道変状・砂の噴出堆積等である。特に12k350m付近の下り線側では、2006年1月より1年間で約40mmのインバートの沈下を確認している。なお、インバート変状発生箇所周辺の地質は、土丹層と稲城砂層が入り組んで形成された地層となっている(図-2参照)。

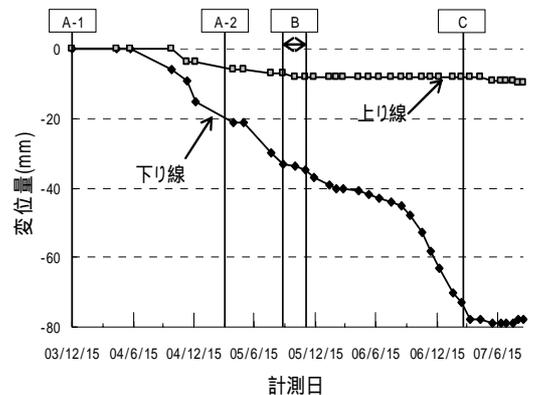
図 - 5 12k350m インバート沈下レベル測量結果

2002年6月に12k500m 付近の中央排水上流部にあたる12k350m 付近のインバートで同様の変状(インバートの沈下、側壁部目違い等)を確認した。発生の原因として、12k500m 付近の変状原因に加え、実施した対策工により地下水の流れを閉塞させる構造を新たに形成したため、12k350m 周辺のインバート下部の地山で地下水が常時滞留状態となった。そのため、インバート下部の地山が列車振動に伴う間隙水圧の上昇によって崩壊し、砂粒子が地下水とともに吸い出されるという一連のメカニズムを12k500m 付近の対策工によって助長したことが、12k350m 付近のインバート変状要因として推定される。

また、コンクリート打継目の開きは、インバートコンクリートの一体化が不十分であったこと、側壁部とインバートとの目違いは、インバートが大きく沈下したことがそれぞれの要因として推定される。

対策工実施(12k350m 付近)の要件として、地下水の流れを閉塞させずにインバート下部の空隙充填を行う方針で対策工(注入工)を実施した。対策実施後を基準としたレベル測量(12k350m)の結果を図 - 5 に示す。対策工は、最初に通水性を確保し上載荷重を支持することを目的に、インバート下の空隙部に硬質発泡ウレタンを充填した(A-1, A-2)。注入した結果、下り側は一時的に沈下抑制できたが、長期的には沈下抑制できなかった。その後、インバート下の空隙全面に透水性回復型裏込材(B)を注入したが、下り線側は沈下抑制ができなかった。一方、上り線側は、下り線と同様の対策により、沈下が抑制され、大きな変状・沈下の進行は確認されていない。これは、インバート下部の地質の違い(泥岩・砂)が要因として考えられる。

なお、下り線側においては、2007年3月に施工した通水性を有さない急硬性無収縮モルタル注入(C)の効果により、2008年3月時点においても大きな変状・沈下の進行は確認していない。
