## 新しい CA モルタル補修工法の営業線試験

東日本旅客鉄道株式会社 ○正会員 吉田 謙一  
同 稲荷 久弥  
株式会社 日本線路技術 戸矢 真琴

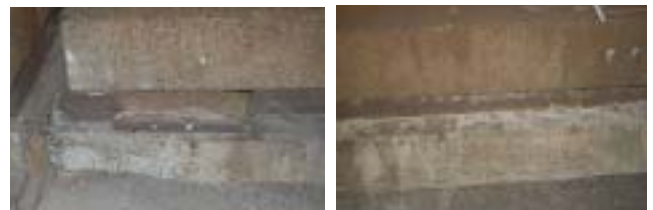
図-1 損傷の激しい端部(左)と損傷の浅い中間部(右)

補修箇所は東北新幹線下り 130k275m～130k315m(スラブ 8 枚分)とした。この場所は開業以来補修を全く行っていない箇所であり、約 28 年が経過している。8 枚のスラブ全てが端部の損傷が激しい場所であったが、中間部においては損傷の浅い箇所も存在した。

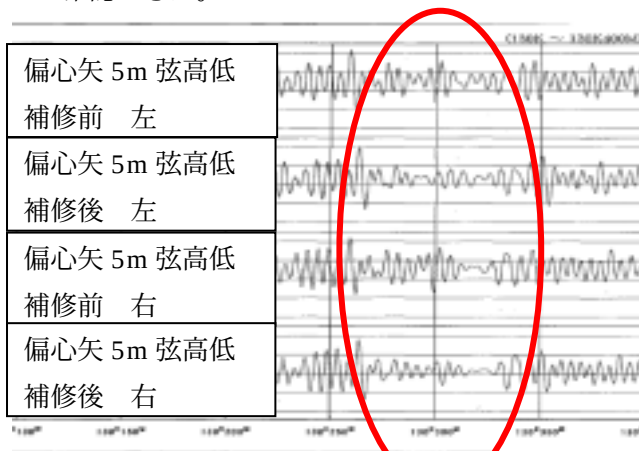
図-5 偏心矢 5m 弦高低チャート

アオリ補修効果を確認するため、補修前後の East-i 偏心矢 5m 弦高低のチャートについて確認を行った(図-5)。その結果、補修前後で波形が改善されていることが確認できた。

今回現場のスラブ板にアオリが確認されていた箇所について、スラブ板の注入孔から合成樹脂を注入し、アオリ止めに対応できるかについての試験も実施した。補修材料は、同種の施工を経験している会社の流動性を高めた B 材料の改良品を用いることとした。補修が簡易でスラブ注入孔 8 箇所あたり 25 分、硬化時間 60 分の計 85 分で施工が可能であった。
