東北本線における列車動揺感知報告箇所分析及び対策

東日本旅客鉄道株式会社 正会員 堀籠 健

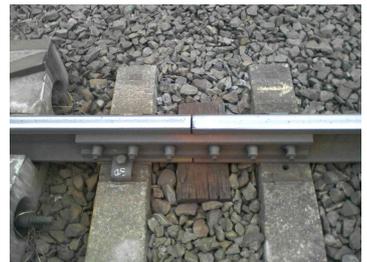
図4 交換レールのハック継目による締結

その際の暫定的な措置として、ハック継目と呼ばれる特殊な継目により締結をしている(図4)。ハック継目の特徴としては、主に以下の点が挙げられる。

継目板のボルト穴位置を変更し、無遊間継目としているハックボルトにより一般の継目よりも大きな締結力(約8,000トルク)で締結され、ボルトの弛緩も発生しない溶接と比較して施工時間の短縮、コストの削減等の効果がある

現場の状態を見ると、ハック継目の締結装置が外されているものが多かった。ハック継目が弱点箇所となる原因としては先述の通り締結装置が外されていること、軌道パットの抜けが多いこと等が挙げられる。ハック継目は永続的な使用を前提としたものではないので、早めの除去処理が望ましいが、溶接の施工余裕が無くハック継目の効果を持続させたいと考えるならば、レールをマクラギに締結し、軌道パットの抜けを防ぐ等の措置が必要である。
