## 線路状態診断システム(低周波)を活用した有効な軌道管理手法について

東日本旅客鉄道株式会社 正会員 酒井 大一

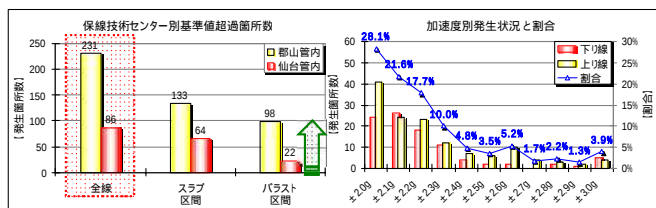
図-1 基準値超過箇所数内訳

郡山と同等な保守体系を持つ仙台新幹線保線技術センターの約 3 倍の発生数であり、特にバラスト区間は約 4 倍の発生数である。特質すべき点はバラスト敷設延長に対して、発生数が非常に多い現状である。

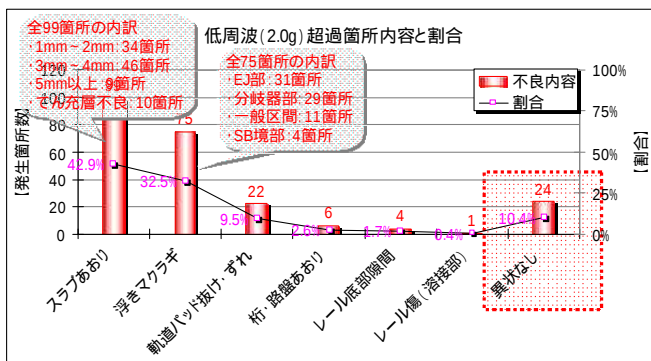
図-3 超過要因調査結果

2.0g 超過箇所の約 75%を“あおり”が占めていた。

異常なし 24 箇所について、再調査(軌道変位・2M ストレッチゲージ測定等)を行い、更に解析をすると 2.5g 超過 9 箇所に  $\pm 1.0\text{mm}$  以上のレール凹凸が確認された。

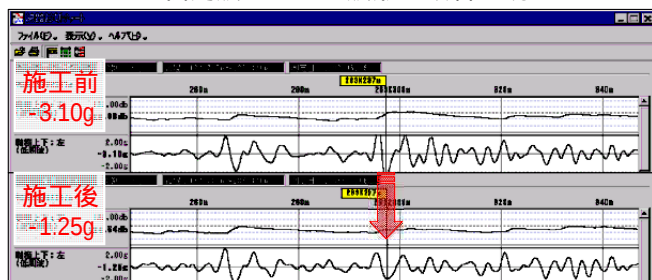
図-4 スラブてん充層補修施工前後低周波チャート

むら直し・スラブてん充層補修を行い、施工前後の低周波データを比較したところ、低減幅（改善幅）に差はあるものの施行全箇所において、むら直し・スラブてん充層補修の効果が認められた。また、スラブ端部のあおりについては低周波チャート波形が顕著に現れていた。

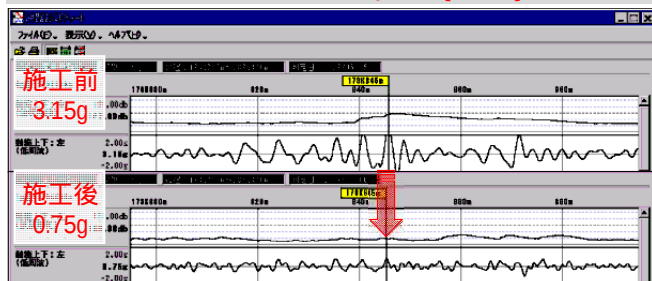
図-5 レール削正施工前後低周波チャート

低周波データが 2.5 g を超過した要因は、レール凹凸による“くせ”が推測される。この箇所について、一頭式・スペノを投入し、レール削正を実施した結果、低周波基準値 2.0g 未満に低減(改善)。また、レール削正、全対象箇所において、高周波・レベルデータ(溶接部凹凸基準値: 130db 以上)を確認したところ、基準値の予備軍(スレスレ)であり、今回は施工 4 箇所となったが、高周波・レベルデータも併せて、低減(改善)も図れた。

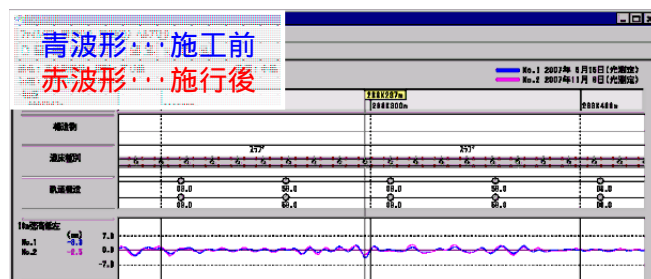
図-6 スラブてん充層補修箇所における OA チャートの示す波形

OA チャートを示す軌道変位は、検出特性上、表現できうる限界もあり、低周波データが基準値を検出しても、OA チャート上ではその変位が小さくなっている。従来は線路の異常が発見された後に低周波データで確認してみると基準値がでていたことに気付く発生主義的な活用方法が現状であった。

スラブ端部のあおりについては、OA チャートには現れにくいですが、低周波波形では顕著に現れていることが確認できた。
