現行検測法の検測特性に関わる列車動揺の原因追求とその対処について

西日本旅客鉄道(株) 正会員 宮崎 祐丞  
 西日本旅客鉄道(株) 江原 学

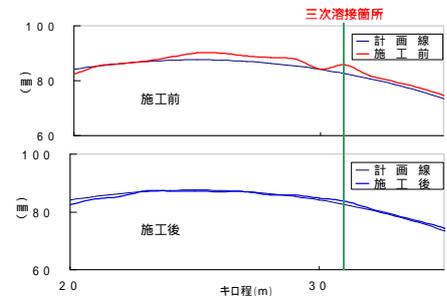
図 5: 通り修正前復元原波形

今回考案した対策の流れとして、7m 程度の波長の狂いを捕捉できるように糸張りによる偏心矢データの合成から 50m 区間の復元原波形を作成した。図 5 に示すのが 50m 区間の復元原波形である。この 50m 間の復元原波形から三次溶接位置付近に概ね 7m 程度の波長と思われる周囲からは卓越した通り線形狂いを確認できた。検測区間の実態正矢から算出した線形整備のための計画線に対しては、最大 4 mm 程度の移動量で修正することが可能なため、人力による通り修正を実施した(図 6)。その結果、自動動揺で左右動揺 0.15g 未満に、手動揺においては当初の 0.19g から 0.075g まで動揺を軽減することができ、図 7 に示すように動揺波形に明らかな変化が認められることから、不感知領域が列車動揺に影響を与えていたことを確認できた。
