## 確認車を活用した新しい軌道管理手法の発案

東日本旅客鉄道株式会社 正会員 佐竹 宣章  
松田 達明

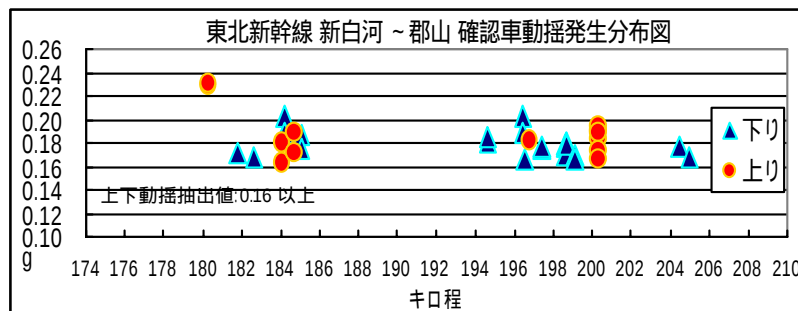
図5 確認車動揺分布図

2008 年 2 月 13 日 東北新幹線 新白河～郡山間において上下動揺加速度測定を実施。なお、使用した動揺計は株式会社エイクラ通信社製のハンディ動揺計である。約 30 キロの測定区間に対して 35 箇所の上動揺が分布した(図 5)、発生内訳をみると明かり区間は 29 箇所、トンネル区間が 6 箇所と明かり区間における発生数が 6 割を占めた。今回、トンネル内は微気圧等の影響を考え、スラブ軌道明かり区間 29 箇所に絞り込み取り組むこととした。

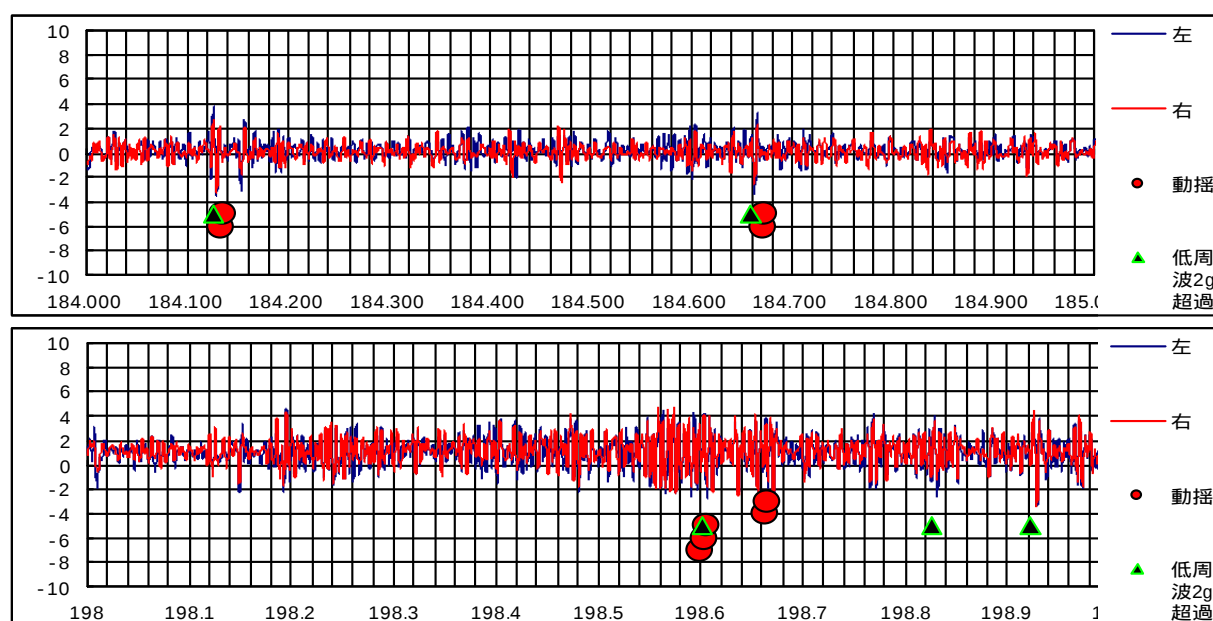
図 8 確認車動揺発生箇所と軸箱加速度(低周波)及び 5m 弦高低変位データとの関係

このデータを重ね合わせたものが図 8 である。29 箇所中 23 箇所が 3 つのデータが一致する場所があり、スラブの煽りの発生箇所であることを確認するため、現場調査を行った。

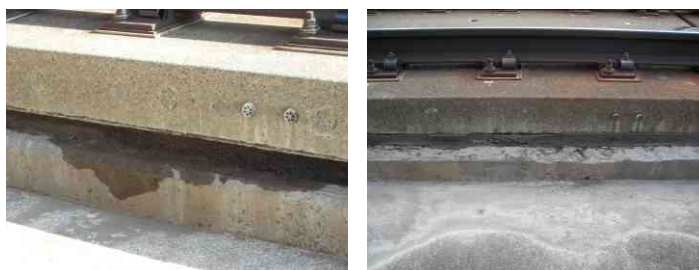
図 9 3 データ合致箇所の現場状態

3 データが一致した箇所の列車通過状況の確認を行ったところ雨水の滲み出し、スラブの煽りを全 23 箇所を確認することができた(図 9)。また、確認車動揺のみ発生箇所(一致しなかったデータ)の確認をしたところ動的(列車通過)、静的(目視・目測)において異常は認められなかったため、確認車のブレーキ制動等の影響から発生したものと考えられる。

- 煽り箇所の発見及び的確な補修箇所の優先付けには、確認車の動揺と軸箱加速度低周波 2g 超過箇所及び 5m 弦高低変位 3mm 以上箇所との一致したデータを活用することが有効である。
