## レール白色層の発生状況とシェリングとの関係について

(財)鉄道総合技術研究所 正会員 ○松田 博之

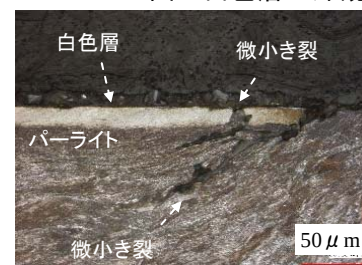
図2 白色層の断面組織

白色層の付近には微小き裂が発生していることが多い。図 2 に白色層の断面組織を示す。白色層内部や白色層とパーライト部の境界に微小き裂が入り、塑性フローに沿ってき裂が進展していることがわかる(後述)。

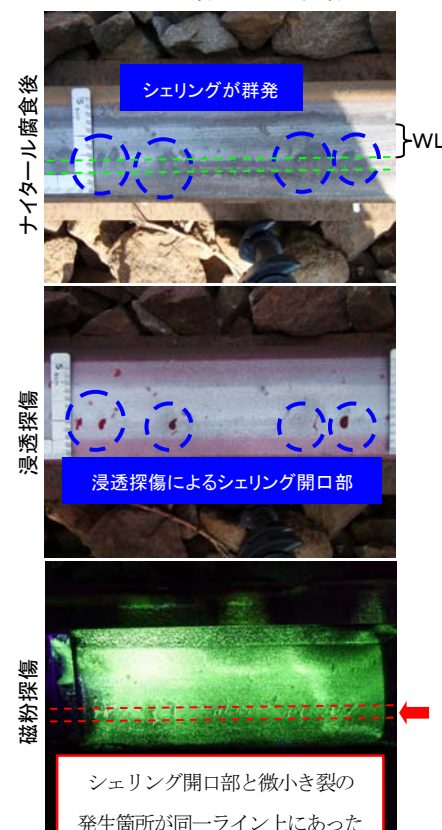
図3 き裂とシェリング開口部の関係

白色層とシェリングの関係を調べるため、直線群発シェリング発生箇所において白色層の存在有無及びき裂の調査を行った。その結果(図 3)、白色層が連続的に発生しており、微小き裂の開口部がレール長手方向に同一ライン上に並んでいることが分かる。これより白色層周辺の微小き裂からシェリングへの進展の可能性が確認された。

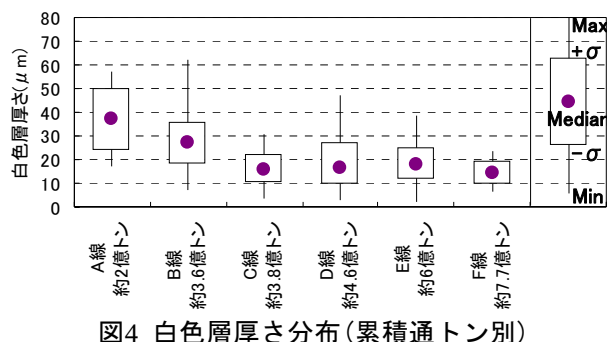
図4 白色層厚さ分布(累積通トン別)

白色層厚さを調査した結果(図 4)、サンプリングした範囲ではあるが白色層厚さの最大はおおよそ  $60\mu\text{m}$  程度であることが分かった。また、各線区の白色層厚さはほぼ正規分布しているが、白色層厚さと累積通過トン数には相関がないことが分かった。

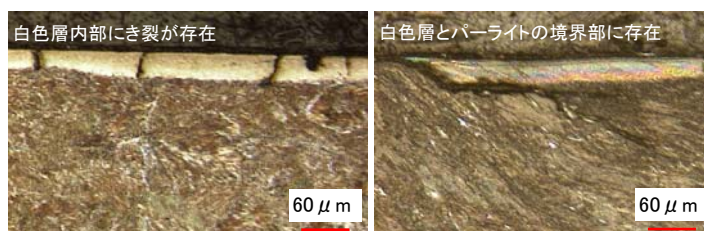
図5 白色層付近のき裂の形態

白色層付近の微小き裂を調査した結果、大別して 2 つのタイプが観察された(図 5)。白色層内部に存在するき裂は、白色層自体が硬くて脆いためと、走行時の摩擦熱と接触転動が負荷されることにより発生すると考えられ、ほとんどが白色層内部に停留するかあるいは母材に至ってもその深部まで進展していない。

一方、境界部に存在するき裂は、白色層とパーライト部の延性の違いにより境界面にせん断力が働きやすいためと、白色層自体が層変態により体積膨張し、母材との境界で引張応力が発生することにより発生したと考えられ、塑性フローに沿ってしばしば母材の深部まで進展しており、レール底部に向かって進展する可能性があると考えられる。今回の観察では、最大長さ  $2200\mu\text{m}$ 、深さ  $200\mu\text{m}$  に達するものが確認された。以上より、これらのき裂は白色層が形成される前から転がり接触疲労により発生していたことも否定できないが、白色層はき裂発生に対して促進効果を及ぼしていると考えられる。

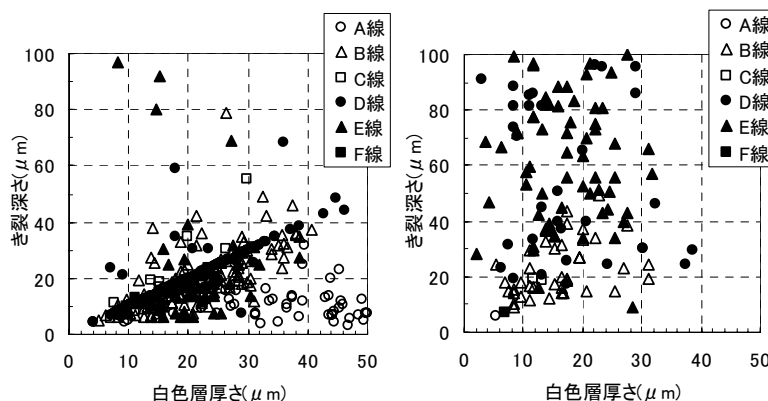
図6 白色層厚さとき裂長さの関係

次に、白色層厚さとき裂長さの関係を図 6 に示す。白色層内部に存在するき裂については全体傾向としては白色層が厚いほどき裂長さも(長さも)大きい傾向にある。

しかし、境界部に発生したき裂については白色層厚さとき裂長さに相関が見られない。これは、境界部に発生したき裂は、その後繰返し荷重を受けて塑性フローに沿って進展するためと考えられる。以上より、白色層内部から発生したき裂は白色層自体を削正することによってほぼ除去できると考えられるが、境界部に発生するき裂に対しては、き裂発生のタイミングと進展速度を検討し具体的な削正量・削正周期の提案が必要であると考えられる。
