## 新型レール探傷車の傷判定精度の向上

東海旅客鉄道株式会社 正会員 ○西尾 晃一  
正会員 船田 智巳  
杉田 明和

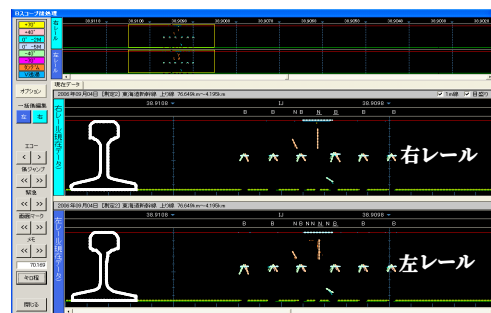
図-1 新型レール探傷車データ出力画面  
(レール継目部・B スコープ画像)

新型レール探傷車の導入に伴う変更点の 1 つとして探傷データの出力方式が挙げられる。旧レール探傷車では、最大ランクを数値で出力していたのに対し、新型レール探傷車では図-1 に示す B スコープ画像により、レール内部の傷を画像により確認することができる。新型レール探傷車が初めて走行した H18 下期のレール細密検査指示箇所数は約 1,000 箇所、旧探傷車での指示数とほぼ同数であった。そのうちレール細密検査により、傷と判定した割合は 20% であり、処置不要と判定した割合は全体の 80% を占める結果となった。

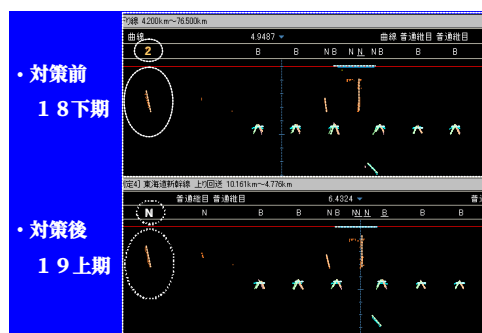
図-2 継目付近タンデムエコー

継目部大阪方の同位置に単独で発生し、通常は溶接部を探傷するタンデムエコーが、溶接部以外で単独で出現していることが特徴として挙げられる。このエコー出現原因は、複数配列された他の探触子から送信された超音波がレール端面とボルト穴に反射し、それをタンデム探触子が受信すると推測される。

継目付近タンデムエコー対策として、発生の規則性に着目し、エコーを検出しても傷として判断を行わないようにソフトウェアの改修を行った。対策前後の画像を図-2に示す。対策後の継目付近タンデムエコーはN（ノイズ）と表示され、傷として判定しなくなるとともに、人的判断が不要となった。

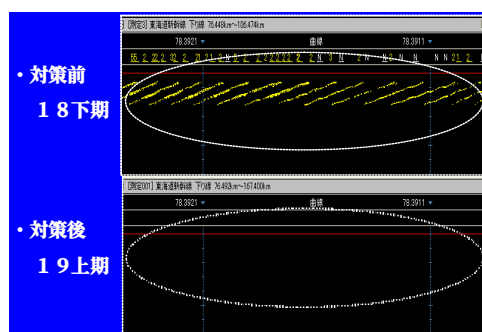
図-3 70°連続エコー

曲線区間で発生しており、レール頭部に70°エコーが連続的に発生していることが特徴として挙げられる。測定環境の確認を行った結果、検測台車の車輪の音が目立って大きいこと、雨天時には、エコーは出現していないことを確認した。そこで、試験的に仮設の散水設備を設置して走行試験を行った結果、エコーは出現しなかった。70°連続エコーの出現理由は、曲線通過時に摩擦力が増し、その時に発生する音を70°探触子で検知してしまうためと考えられる。

70°連続エコーは、雨天時には出現していないことに着目し、車輪付近への散水専用のパイプを増設し、摩擦の抑制を行った。70°連続エコーを図-3に示す。下段に示す散水後は、エコーの出現が認められない。
