曲線部の伸縮継目保守管理に関する一考察

JR 東日本 八王子支社 大月保線技術センター 正会員 ○染谷 祐輔

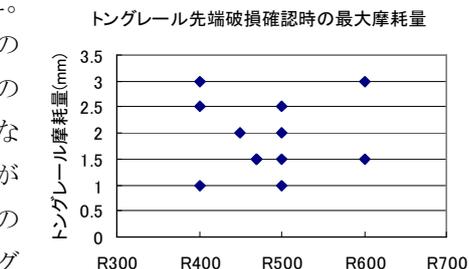
実際に現場で摩耗を測定しても 1 ヶ月に 0.1mm 程度しか進まず測定誤差の範囲内であり、摩耗だけが損傷に直結しているわけではないように感じられた。一方、その調査時に、トングレールのフロー発生箇所では先端部の損傷が起きている様子を観察することができた（写真 1 参照）。それは、最先端部ではなく、50～100mm 程度根元の方のトングレール頭部に厚みが出始める部分で生じており、フローが受けレールの形に押しつぶされるように曲がっていた。損傷の形状も先端部から横一線にひび割れが入っているものが多く、発生したフローが受けレールに押し付けられるように力を受けることで損傷が発生するケースもあると考えられる。

写真 1 : トングレール先端部損傷の様子

策が有効であろう。具体的には、やはり従来から言われているようにフローの立ち上がりを防ぐことが必要であり、分岐器と同様、トンダレールのフロー削正を行うことが適当と考えられる。

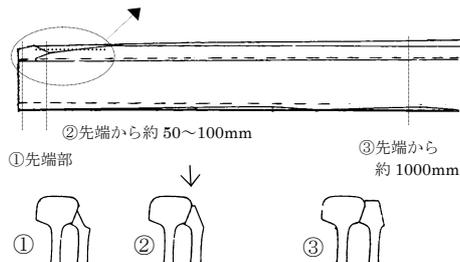
ここで、図 1 のトングレールの側面図・断面図から考察する。現場で損傷が多く見られた“先端から 50～100mm 程度”の部分には、断面図からもわかるように、トングレールの頭部に厚みが出始める箇所であり、受けレールの下に潜り込んだ部分が終わる境目でもある。これはトングレールの中では車輪と当たって衝撃を受け得る最も

図 1 : EJ トングレールの側面図と断面図

薄い箇所と言え、比較的弱点箇所と思われる。実際の現場状況とも整合性はあり、損傷を防ぐにはこの弱点箇所への対
