## 「経年100年をこえるレンガトンネルの変状原因推定」

東日本旅客鉄道株式会社 正会員 田中 淳一  
北村 栄治  
竹村 禎修

## 1. 冠着トンネルの概要

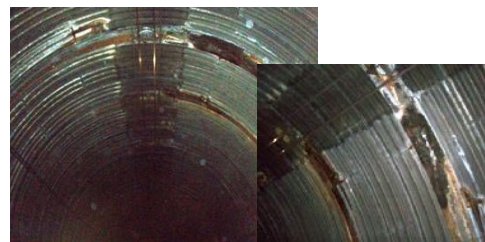
キーストンプレート・ライナープレートの施工区間では、キーストンプレート・ライナープレートの腐食が進行し、欠食に至った箇所も見られた。この区間は集水地形に加え、土被りが浅く透水性の高い地質であるため漏水が目立つ。そのため、乾湿を繰り返すことにより腐食が発生・進行したと考えられる。また、この付近の土質を調査した所、地山内に硫黄成分が確認され、このことから、地山内に黄鉄鉱が含まれていると考えられ、この黄鉄鉱が風化により酸化して硫酸を生成し、地下水が酸性水となるためそのため、キーストンプレート・ライナープレートの腐食が進行したものと思われる。

写-2 ライナープレート腐食箇所

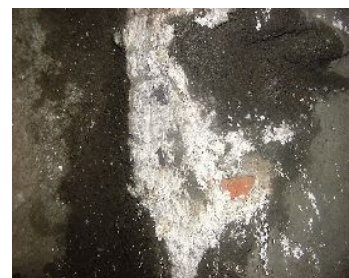
ガラス繊維補強モルタル吹付け部において打音検査時に濁音が確認され、吹付けモルタルに浮きが発生してきている。原因としては、覆工の洗浄が不十分であったこと。また、浮きが発生している箇所についてみるとエトリンガイトが認められた(写-3)。このことより、硫酸がモルタル中の水酸化カルシウムと反応し硫酸カルシウム(二水石膏)を生成し、硫酸カルシウムはセメント中の未水和のアルミン酸三石灰と反応しエトリンガイトとなり、エトリンガイト生成時の膨張圧により吹付けモルタルが浮いてきているのだと考えられる。

写-3 エトリンガイト

I. 吹付けモルタル中の水酸化カルシウムと地下水(酸性水)とが反応して二水石膏を生成する。

II. 吹付けモルタル中の未水和アルミン酸三石灰と二水石膏が反応してエトリンガイトを生成し膨張する。

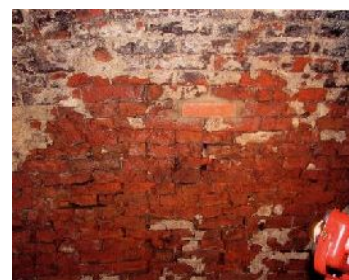
吹付けモルタル部に浮きが点在していたため、全面的にはつり落としを施工した。そのため、付着強度の高い箇所もはつり落とし、レンガ覆工の欠損などが見られる箇所が存在する。未対策レンガ部における目地切れ原因としては、上述したように地山内に含まれていると思われる黄鉄鉱が酸化することにより酸性水となり、この酸性水が目地を溶出させていると考えられる(写-4)。

写-4 レンガ覆工状態

本トンネルの対策工の選定にあたっては、下記の特状を考慮したうえで施工性、経済性、対策の効果の持続性等を考慮して検討を行う必要がある。現在のところ、酸性水による腐食の恐れのない樹脂系材料による補修や、防水シートを併用したセメント系材料による補修等が検討されているが、長期の耐久性に対して確実な対策となるか問題点が残る。今後は、漏水防止の根本的対策に至る工法を決定するために、さらに現状の把握と調査に努め、歴史的構造物と言っても過言ではない冠着トンネルの機能回復と耐久性向上をはかっていきたい。
