飯田線伊那小沢・鷲巣間落石災害の応急・復旧工事

東海旅客鉄道株式会社	正会員	渡邊 恭成
東海旅客鉄道株式会社		波多野義典
東海旅客鉄道株式会社	正会員	田辺 勉
東海旅客鉄道株式会社	正会員	安藤 和幸

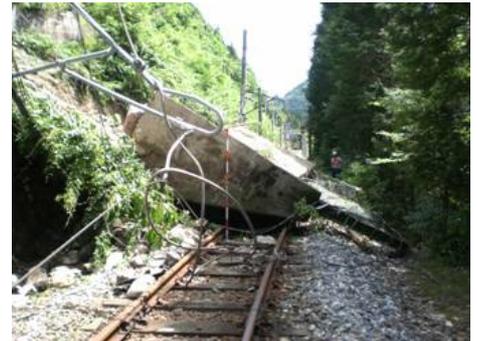
飯田工務区管内では、7 月 14 日 0 時頃から雨が降り始め、台風 4 号の接近により前線の活動が活発となり、伊那小沢・天竜峡間では 4 箇所土砂流入や倒木災害等に見まわれた。中でも、伊那小沢・鷲巣間 91k180m 付近では、巨大な石が線路上約 180m より沢部に沿って落下し、線路際の落石止擁壁（基礎高 3m、さく高 2m、長さ 12m）を倒壊した（写真 1）。落石の大きさは 5m × 4m × 3m であり、落石止擁壁等を倒壊、損傷した後は、線路下方の村道で停止した（写真 2）。

写真 1 被災状況

なお、落石の原因は、被災後の現地調査を実施し、基岩の風化により生成された土砂に埋まっていた岩塊の背面及び底面が強雨により洗われ、不安定化し落下に至ったものと推定した。

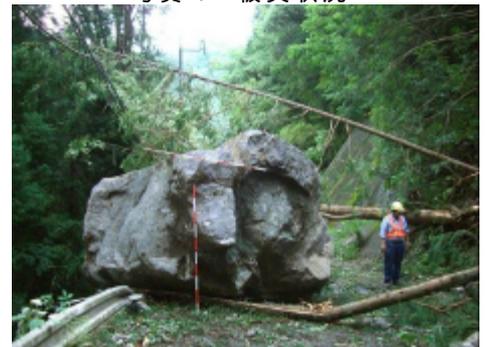
写真 2 落石

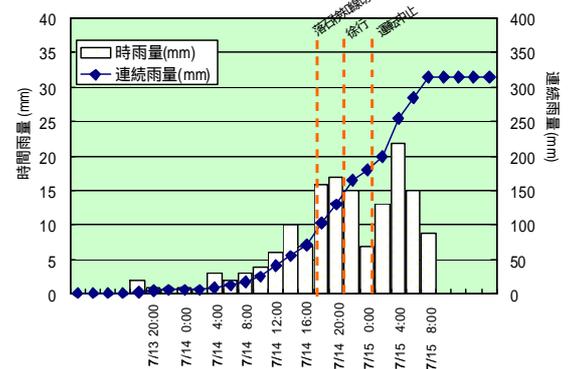
当日は降雨規制により 20 時 56 分に徐行、翌 15 日 1 時 59 分には運転中止となったが（図 1）、落石は降雨による運転規制以前に発生している。しかし当該区間においては、落石止擁壁に併設されている落石検知線が倒壊の際に切断され特殊信号が作動して列車を抑止（7 月 14 日 17 時 42 分）し、安全は確保されていた。

図 1 降雨履歴 (平岡駅雨量計)

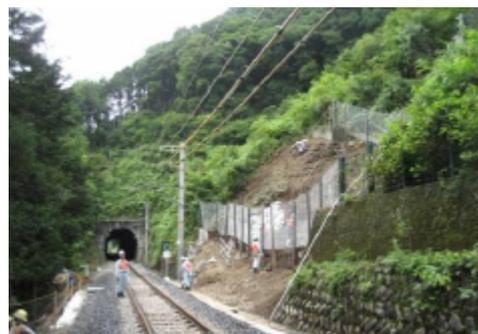
写真3 応急対策（7/19日時点）

(1)線路際対策：倒壊した落石止擁壁を撤去した後の開口部から線路内への土砂の流入を防止するために仮土留柵（H鋼造）及び簡易落石止さくを設置した（写真3）。その後斜面中の一部不安定化した土砂の撤去を行い、斜面中間へ簡易落石止さくを複数設置し、線路際の簡易落石止さくに落石検知線を復旧させた後、19日の始発列車から当該箇所は15km/hの徐行により運転を再開した。その後、仮土留上部斜面及び線路下盛土のり面にモルタル吹付を施工し8月1日12時に15km/hから30km/h徐行に速度向上を行った。運転再開後、当該箇所では、工事管理者と列車見張員の2名による24時間固定監視を行っていたがこの時点で解除した。しかし降雨が2種警備基準値に達した場合には、その都度固定監視の体制をとることとした。

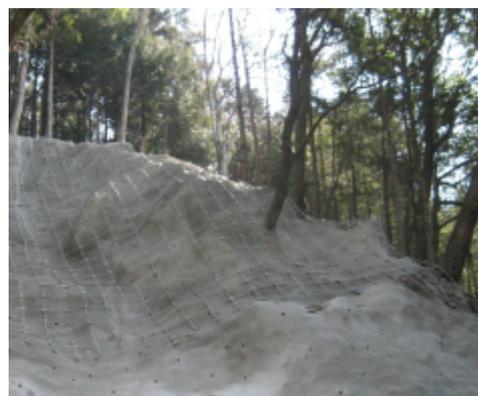
写真4 発生源のモルタル吹付工

(2)発生源対策：斜面中間の崩壊した岩屑の整理を行う前にその上部に位置する発生源付近の不安定化した土塊、浮石、倒木を除去後、雨水の浸透防止のためモルタル吹付を施した。予想以上の堆積物の多さに時間を費やしたもののここのまでの過程により11月20日12時に徐行を解除し所定運転に復した。

- (1)発生源対策：不安定な岩塊等の固定、浮石の初動抑制（モルタル吹付 350m²、ロープネット工 170m²、ノンフレーム工 220m²）（写真4）
- (2)斜面中間対策：堆積土砂の流下防止、岩屑を利用したふとんカゴ工等による落石エネルギーの緩和（簡易落石止さく 72m、段差工 10段）
- (3)線路際対策：倒壊した落石止さく、落石検知線の本復旧（落石止さく 18m）

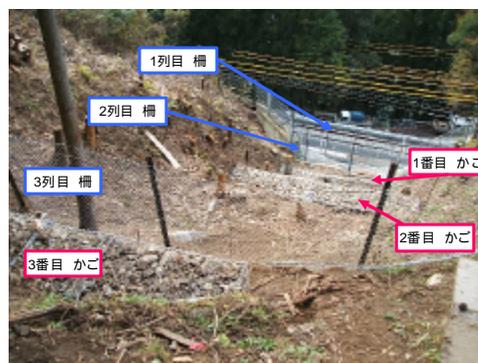
写真5 斜面中間対策（カゴ工等）

落石により損壊した落石止さくは原形復旧を基本とし、上流部からは雨水等の水が集中流下するので排水能力の向上を図るため、基礎にスリットを設ける等の工夫を施した。大規模な災害で急斜面という施工条件であったため、極力、現場での発生材を利用できないか検討し、浮石整理に伴い発生した石をふとんカゴ工の詰石としたり、応急工事で設置した仮設物を有効利用した（写真5）。今回被災箇所の本復旧を翌年の雨季までに行う予定で施工し、平成20年3月末にすべて完了した。
