## 津山線落石災害の原因と対策工

今回、津山線玉柏・牧山間 10K700m 付近で発生した落石災害の概要、緊急点検、対策工について報告する。

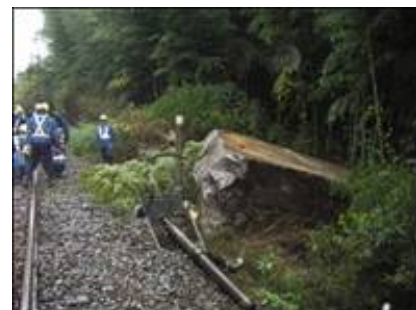
図 2 線路際に落下した巨岩

平成 18 年 11 月 19 日 5:31 頃、線路から約 200m 離れた発生源から線路際に落下した岩塊の一部がレールに衝突し、軌道狂いが発生したことにより、列車が脱線した。脱線箇所から終点方 30m 右側に岩塊(大きさ約 5.0m×4.8m×1.8m, 重量約 110t)が確認された(図 2)。また、線路と並行する道路横の空地にも岩塊(大きさ約 5.0m×4.9m×0.5m, 重量約 50t)が確認された。当時の降雨の状況は、前日(18 日)15:00 頃の降り出しから災害発生時まで約 9 mm であった。

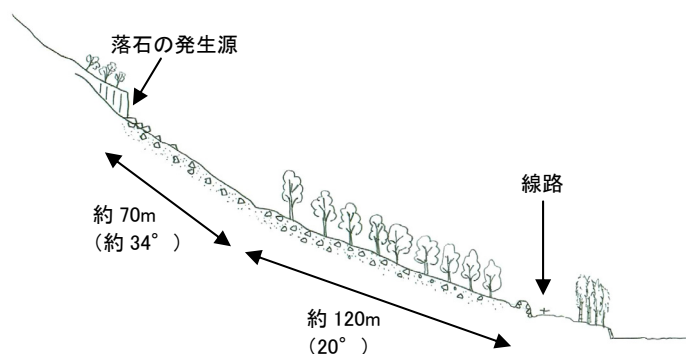
図 3 崩壊箇所の断面略図

落石の発生源は、線路から約 200m 離れた位置(線路から約 120m 間は勾配が約 20°、その上部の発生源まで約 70m 間は勾配が 34°)である(図 3)。落石発生源に残る岩盤には鉛直方向で最小約 70 cm、最大 3~4m 程度、水平方向で最小約 50 cm、最大 2~3m 程度の間隔で節理が確認できることから、崩落した岩塊もこの節理間隔程度の大きさに分離して落下したものと推定できる。

段階的に崩落が発生して岩塊が落下した可能性が考えられる。崩壊面と考えられる茶褐色の細粒土が付着した部分は、表面水の浸透によって節理沿いに風化が進行し、開口した亀裂に上方から土砂が進入した跡と推定される。また、崩壊面下部に著しく風化を受けたことにより粘土化および空洞化した節理が存在している。

今回の崩壊の直接的な誘因を特定することは難しいが、物理的な風化作用に加えて長年にわたり雨水等の浸透が繰り返されたために節理沿いの岩盤が脆弱化していたことで、①節理の付着強度が経年的に低下したこと、②著しく風化を受けた節理部分の強度がその上に載る岩塊の重量をささえきれなくなったこと、が崩壊の原因と考えられる。
