## 内房線江見・太海間山生(やもめ)橋りょう橋脚洗掘防止対策工事

J R 東日本 正会員 ○高山 充直

## 1. はじめに

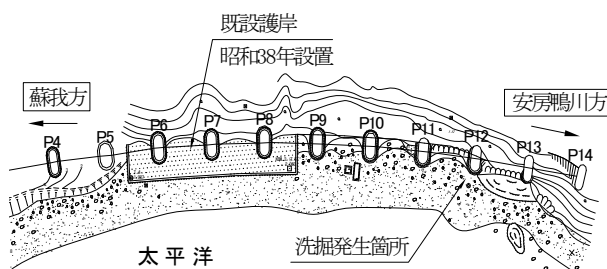
図-1 既設護岸と洗掘発生箇所の位置図

本稿では平成17年(2005年)、洗掘を受けたP12橋脚周辺(図-1・写真-1)の調査をもとに平成19年(2007年)に実施した対策工について設計・施工の取り組みと課題を中心に報告する。

| 年 | 経年 | 災害および対策工の実施内容 |
|---|---|---|
| 2007年(平成19年) | 83年 | P12橋脚周辺の調査結果から、浸食の著しいP9～P13橋脚前面に直立護岸による対策工を設置。 |

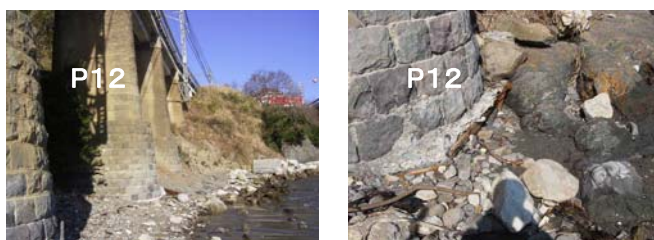
写真-1 橋脚基礎浸食状況

| 年 | 経年 | 災害および対策工の実施内容 |
|---|---|---|
| 2003年(平成15年) | 79年 | P12橋脚基礎に洗掘被害が認められたが、安定計算により安全が確認される。<br>9月台風15号により、一部地山の崩壊 |

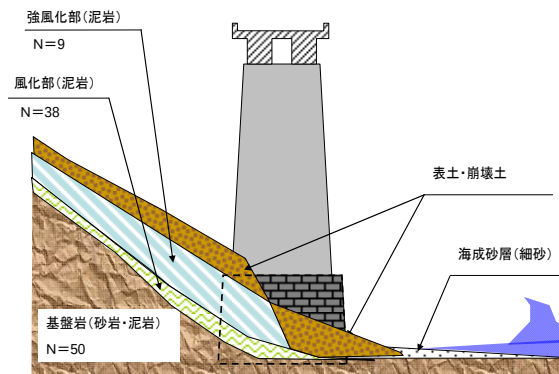
図-2 地形模式図(蘇我方より)

橋脚の洗掘防止対策工を計画するにあたり、必要となる地質状況や地形を把握するため、地質調査及び測量を実施した。その結果、図-2に示す地質構成と次の①～④の特徴が明らかとなった。

- ① 調査地地盤は保田層群と呼ばれる堆積岩層（主に泥岩）を基盤とする丘陵地であるが、表土・堆積土直下の基盤岩は1～2m程度の範囲で風化が著しく進行している。
- ② 表土・堆積土は粘土質砂礫状の土砂であり、比較的軟質である。
- ③ 橋脚山側のり裾には倒木と共に崩落土砂が堆積しており、わずかに湧水が認められる。
- ④ 建設時には想定していなかった橋脚基礎部の繰り返し潮位変化による影響が洗掘を誘発した可能性も考えられる。

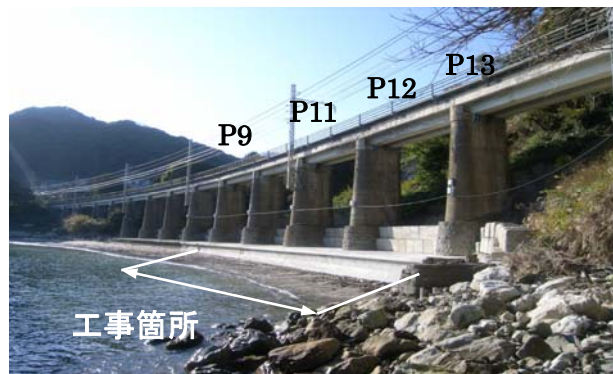
写真-3 完成（安房鴨川方より）

新設した護岸工は平成19年7月の台風4号を始め3回の台風を経験したが、波浪による基礎の変状はみられず、設置効果は得られている。今後も引き続き海岸浸食対策工の効果の確認と併せて橋りょうの監視を継続し、安全・安定輸送の確保に努める所存である。

橋脚洗掘防止対策工の概要を示す。（図-4, 写真-2, 3）

- ・ 構造形式 : RC 直立護岸
- ・ 構造延長 : 46.6m(5分割)
- ・ 護岸寸法 : 高さ  $H=2.2\text{m}$
