## 河床低下が生じた橋りょう下部工の安定度追跡調査

西日本旅客鉄道(株) ○ (正) 岡 義晃 (正) 荒木弘祐  
池田 正 二宮正樹

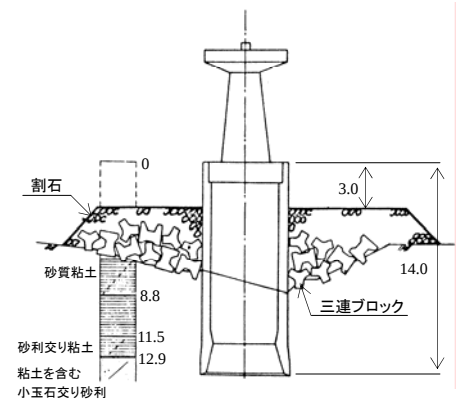
図-3 根固め工

昭和 42 年上流 300m 付近に完成した鴨越堰(図-1)により河床が著しく低下し、昭和 47 年の異常出水によりケーソン長(根入れ長)14m のうち 8.6m 程度が洗掘された(7P)。応急対策として、3 連ブロックによる根固め工(5～8P)が施工されるものの、昭和 51 年の台風と長雨により河床低下が再び生じ、列車運転保安上危険な状態となった。2 度の徐行措置後、割石による根固め工の盛上げを施工し(図-3)、現在は河床変動要注意箇所として継続的な洗掘調査を実施している。

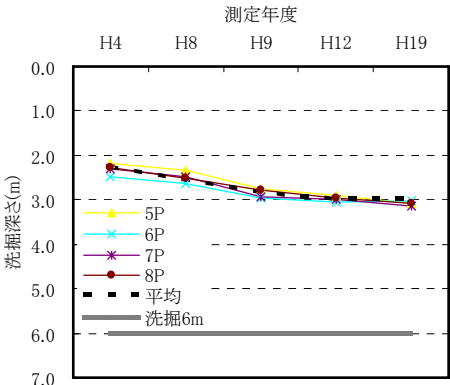
図-5 橋脚周囲 5m の洗掘深さ

られなかった(図-5)。また橋脚上流方 15m, 25m, 35m の横断測量においても数値の大きな変動はなく、現在は鴨越堰の設置による河床低下の進行は非常に緩やかであることが確認された。橋脚周辺 5m の根入比は平均で 1.89 であり、対策が必要とされる洗掘 6m での根入比 1.38 に達するまでの余裕量は残り 3m となる。これより、昭和 51 年の台風と長雨により生じた河床低下に対する割石による根固め工は十分に効果を発揮していると判断できる。しかしながら平成 4 年から比較すると急激な洗掘は見られないが、徐々に河床が低下する傾向にあるため今後も継続的な調査を要するといえる。

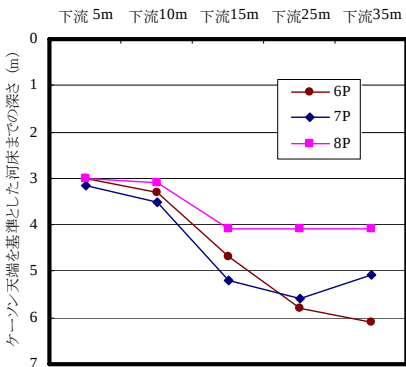
図-6 橋脚下流方落差

橋脚の環境状況の評価するため、採点表<sup>1)</sup>により橋脚が洗掘を受けやすい環境条件であるかの評価を行った(表-2)。この評価点が閾値である 110 点を下回る場合、要注意橋脚となる。各項目について検討した結果、評価点は 92 点で「より詳細な調査が必要とされる橋脚」となり、当該橋りょうは元々の環境条件においても洗掘が予測される橋りょうであることがわかった。これは過去から行っている追跡調査は橋脚の安全性を適切に評価できているといえる。また音響測深機による下流方の河床状態の調査をした結果から(図-6)、評価項目の中で洗掘災害発生の危険性がある重要な項目の一つの「下流方落差の高さ 2m 以上」に該当するため、今後も継続的な調査が必要と判断できる。
