## 在来線橋りょう付近における陥没調査・対策について

東日本旅客鉄道株式会社 正会員 ○清水 保 江面 剛  
猿谷 賢三 梶本 一郎

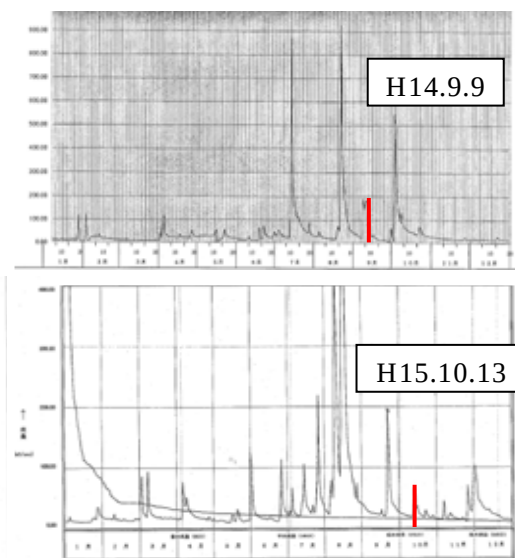
図-1 流量経月変化

現場踏査から現地が集水地形であり、降雨の影響が考えられることから、過去の陥没時期と付近の河川の水位(流量)変化との比較・検討を行った。陥没発生箇所付近の河川の流量変化を示した図-1を見ると、陥没した各日の流量はピークを取っている。また、双方とも20日前頃に流量が極端に高いことから、大雨(台風)が降っていたことが想定される。このことから、降雨が用水に流れ込む際に盛土内の土砂を吸い出していると考えられる。

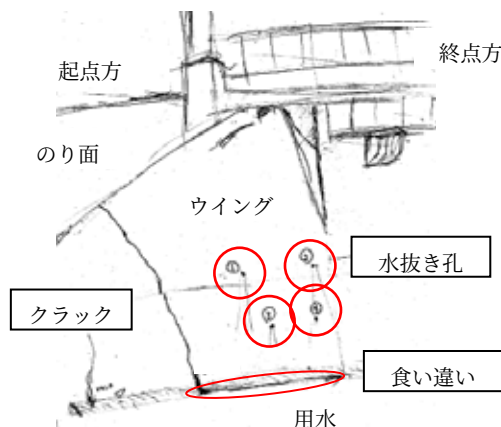
図-2 現地状況スケッチ

その結果、ウイングにクラック(最大幅5mm)と数箇所の水抜き孔( $\phi 30\text{mm}$ 程度)が確認された。また、ウイングと底版の取合部にも、用水路に沿って深さ30mm幅15mm程度の食い違いのような変状が見られた。

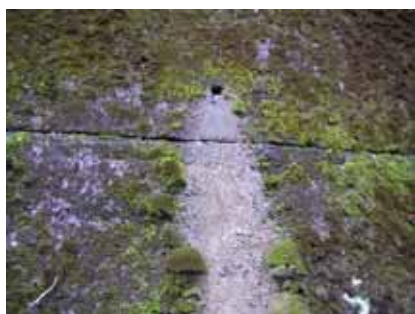
写真-1に示すように水抜き孔から土砂の流出が確認されたことから、ファイバースコープにより内部の状況を確認した。水抜き孔の内部調査は、高さ2.6m付近、1.3m付近の各2箇所、計4箇所について行った。写真-2に示すように全ての孔内で飽和状態の砂が確認され、貫入長としては、30cm～80cm程度であった。また、写真-3に示すように用水底面には10cm程度の微細砂（シルト）が堆積していた。

写真-1 水抜き孔からの土砂流出

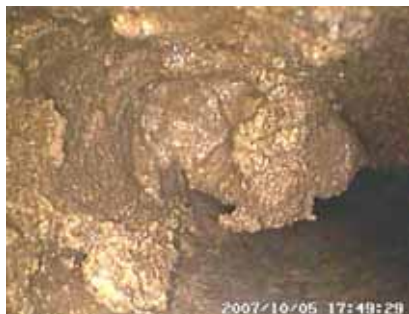
写真-2 水抜き孔内状況

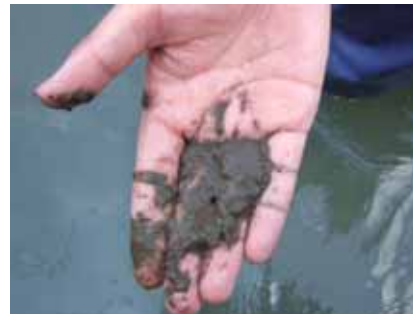
写真-3 用水堆積土砂

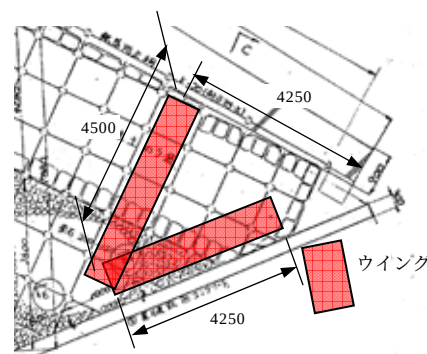
図-3 空洞探査箇所

水抜き孔内調査において、ウイング厚30～50cmに対して80cmまで貫入できたことから、ウイング背面に空洞や緩みが想定されるため、簡易式空洞探査機を用いて、背面状況の確認を行った。探査箇所は、図-3に示すように、格子枠工上から2ヶ所、ウイング表面について1ヶ所の計3ヶ所について行った。この結果、軌道直下の緩みは確認されなかった。しかし、ウイング背面や盛土内部で空隙および緩みが確認された。その中でウイング背面には水みちのような反応も確認することができた。

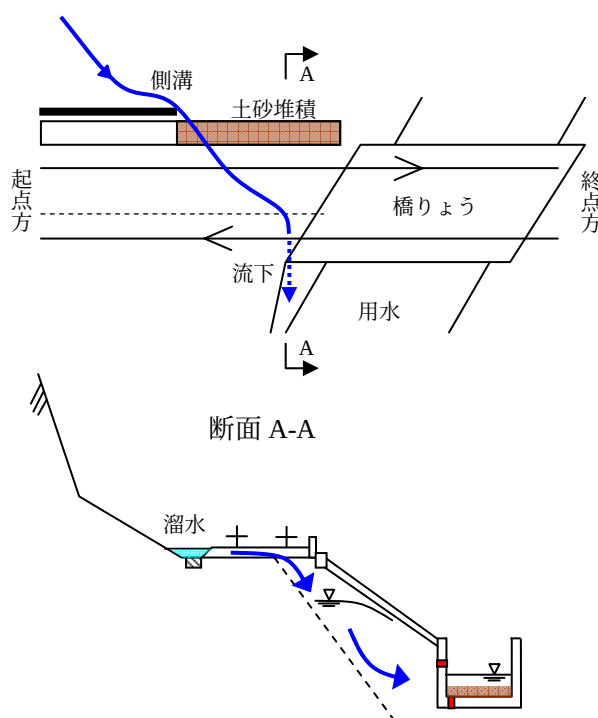
図-4 メカニズム概念図

当該橋りょう付近は集水地形であり、橋台と盛土の接合部は集中的に流下しやすい構造であった。地質はシルト・微細砂であり、粒径が小さく流されやすい土質であった。ゆえに、降雨時、路盤上に停滞した雨水が接合部に流れ込み、ウイングの水抜き孔及びクラックから土砂が流出したと想定される（図-4）。これは、空洞探査によって確認されたウイング背面の水みちからも裏付けることができる。

以上のことから、約20日前の台風9号による大雨（月雨量444mm）により、水抜き孔やクラックから土砂が流出して形成された空洞が、9月30日からの雨（連続雨量38mm）と列車走行時の振動により、均衡が崩れ陥没が発生したと考えられる。
