## 新潟県中越沖地震により被災した信越本線青海川駅構内土砂崩壊の応急工事

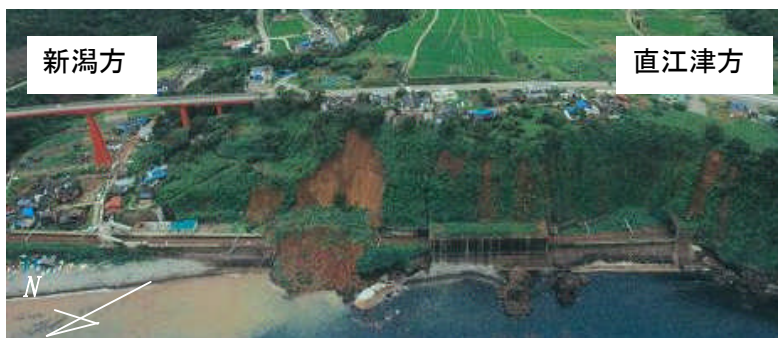
新潟県中越沖地震により信越本線の青海川駅構内の自然斜面では、大規模な斜面崩壊が発生した(写真1)。これによりホームと護岸、落石止擁壁の一部が損傷した。また斜面上部には不安定土砂があり2次災害が懸念された。

写真1 斜面崩壊箇所の斜め写真

信越本線青海川駅は海岸沿いに位置しており、南側の自然斜面で地震を起因とする大規模な斜面崩壊が発生した。崩壊土量は約13000m<sup>3</sup>であり、崩壊土砂は線路を横断し海に流入していた。これにより、青海川駅構内の上下線のホーム、斜面側の落石止擁壁、海側の護岸の一部が崩壊土砂に巻き込まれ、損傷を受けた。なお、崩壊は、崩壊した土砂上の樹木が鉛直方向に立っていたことから、円弧すべりで斜面が崩壊したのではなく、地震動により土塊が自然斜面より剥離し、鉛直方向に落下したものと考えられた。

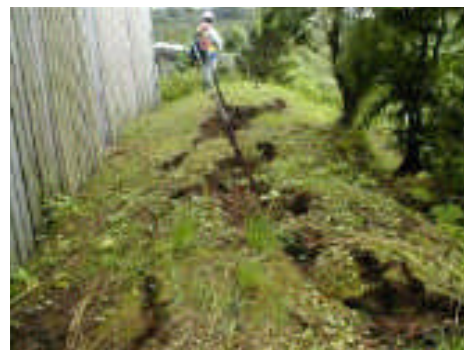
地震後の周辺状況の調査中に、斜面上部や斜面中腹には多数の開口亀裂(写真2)や段差亀裂が認められた。応急工事中に、土砂崩壊が発生する危険性があるため、これら亀裂の進展を把握するために伸縮計を設置し、斜面状況を監視しながら応急工事を行った。伸縮計はそれぞれ警報装置に接続されており、2mm/h以上の変位進行を伸縮計が計測すると、付近住民の方や応急工事の作業員に向けて警報装置が鳴動する仕様とした。なお応急工事期間中に、伸縮計は7月26日の降雨で最大約0.7mm/hまで変動したが、基準値以上に変動し復旧作業が中断する事はなかった。

写真2 崩壊斜面上部の開口亀裂

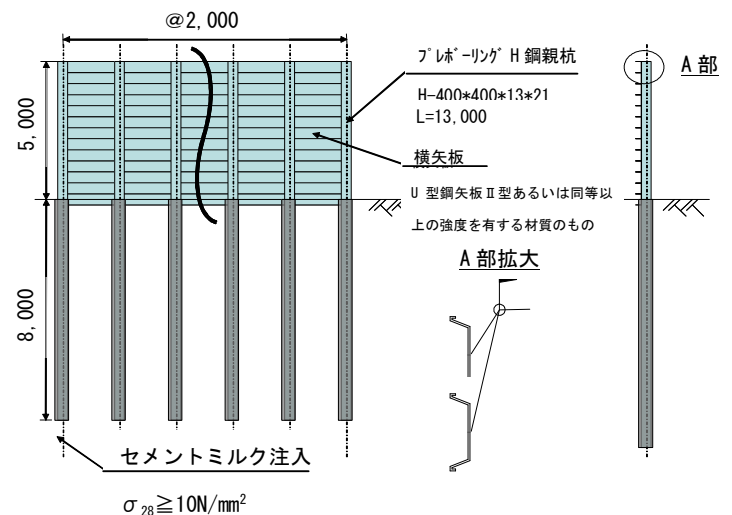
図 1 土砂止柵設計図

H鋼親杭根入れ長は、当初のボーリング調査結果では地中の浅い位置に岩盤がないと判断し、8mで設計されていたが、施工中に地中の浅い位置で岩盤が確認されたため、プレボーリングが困難となった。そこで、親

杭根入長の再検討を行い、岩盤層への根入を 2m とした。なお、地中の浅い位置で確認された岩盤の一軸圧縮強度はシュミットハンマーによる計測で  $20\text{N/mm}^2$  以上の値を示し、設計上、十分な強度を有することを確認した。また、地中岩盤層の確認は、削孔により得られた岩塊と地表部に顕れている周囲の岩盤とが同等である点を目視により判断した。

なお、荷重条件は、崩壊土が土留め柵背面高まで堆積した状態とした。土砂止柵は、表層土崩壊等の小規模な斜面崩壊に対して、軌道への土砂流入を防ぐことを目的としているため、衝撃荷重は考慮していない。大規模な崩壊に対しては、土砂崩壊検知センサーによるソフト対策にて安全を確保することとした。

応急工事で設置した土砂止柵の設計図を図1に示す。土砂止柵の高さは既設の落石止擁壁と同等の5mとし、早期復旧のため現地にて早急な手配が可能であった資材(400H)によるものとした。また親杭の打設は、プレボーリングとセメントミルク注入による建込み方式を基本に、一部は振動圧入による方式とした。

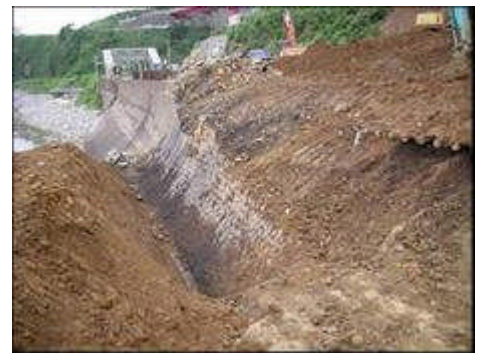
護岸擁壁の損傷状況を写真 3 に示す。護岸擁壁は練積構造であり、損傷部の最大高さは約 4m であった。損傷を受けなかった護岸と新設する護岸を一体化するためには、間地石に差し筋を行う必要があり施工が困難だったので、早期復旧のために、復旧部は損傷を受けなかった部分と構造的に分離することとした。

写真 3 護岸擁壁の損傷状況
