スイッチマルタイを活用した繰り返し補修箇所の整備

東日本旅客鉄道株式会社 正会員 相原 宏任
 東日本旅客鉄道株式会社 高山 博一
 東日本旅客鉄道株式会社 千葉 幸伸

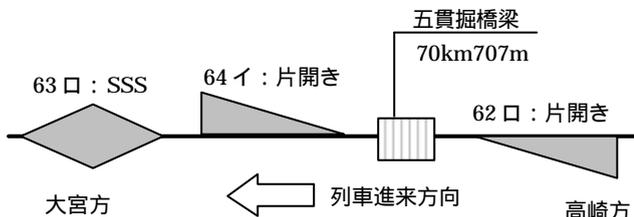
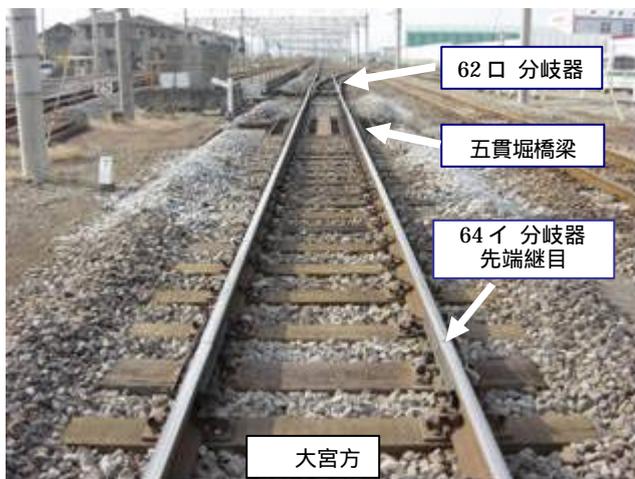
図1 対象箇所の概要

対象箇所は高崎線(上)倉賀野構内とした。分岐器と橋梁が連続する構造物介在区間のため、継目部・不動点が多く存在し、軌道変位進み量が多い。(図1)

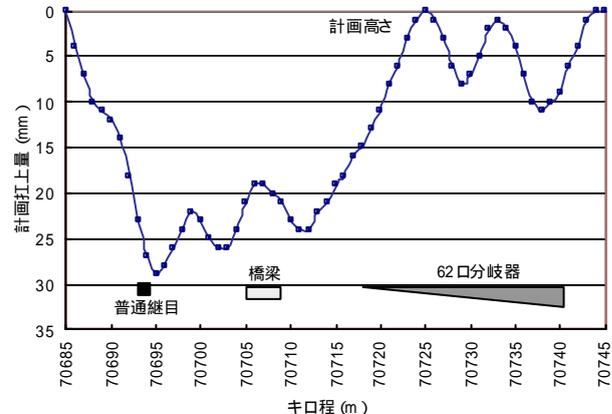
図3 計画扛上量

SW-MTT施工前の軌道変位量から、施工範囲内において最も高い位置を基準とする計画高さを決定した。施工前高さとの差をSW-MTT施工時における「計画扛上量」としている。(図3)

なお施工範囲に介在する橋梁は不動点とせず、マクラギ・タイプレート間に樹脂製パッキン材を挿入することにより計画扛上量を確保することとした。

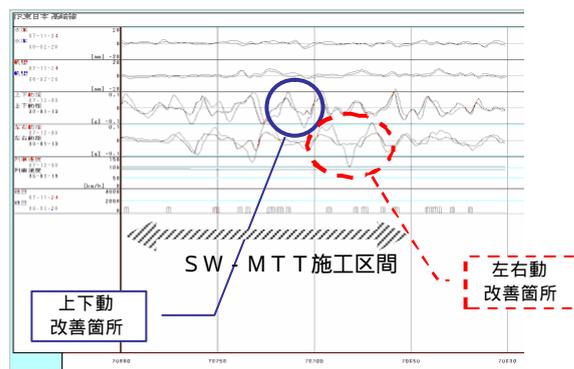
図7 列車動揺チャート (施工前後)

常設式列車動揺検測装置による動揺値を施工前後で比較した結果、目標値超過となる上下動 (全振幅) 0.22G から 0.09G に減少させることができた。(図7)

しかしながら施工 1 ヶ月後に走行した East-i による動的軌道変位では大きな改善は見られなかった。
