## ローカル線における効果的な軌道整備

東日本旅客鉄道株式会社 正会員 濱尾 謙治

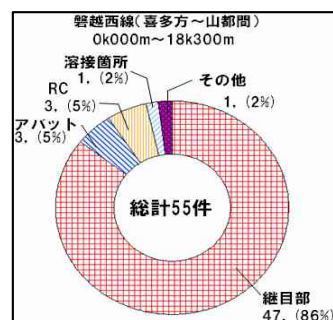
図-1 目標値超過箇所内訳

磐越西線会津若松～塩川間(検討区間 4k200～5k600)は水田地帯を走り、路盤が軟弱かつ土砂の混入割合も非常に高い定尺区間である。この区間では、以前から列車動揺検査で多くの整備目標値(0.25g以上)・整備基準値(0.3g以上)超過(図-1参照)が継目部で発生し、修繕方法として一般的なタイタンパー(以下、「TT」と略す)による「総つき固め」を行ってきた。しかしながら、昨年度の研究からこの区間においては「総つき固め」だけではその効果が2ヶ月弱ともたない事が分かった。原因は、締め固まった土砂をTTによりほぐす事で、一時的に軌道はこう上するが、列車荷重により再度圧密沈下が始まり、軌道が元の状態に戻ることに由来するものである。以前から様々な継目対策(ゴムチップ、樹脂注入、砕石敷きこみ等)が行われてきているが、ローカル線においては「経済性」「持続性」「将来性」を考慮しなければならない。本稿では、ローカル線区における継目対策工による軌道整備の試行結果を報告する。

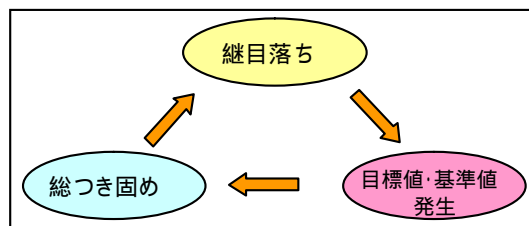
図-2 繰り返し補修の悪循環

これら継目部の整備目標値(以下、「目標値」と略す)超過の発生要因として、大半が「継目落ち」である。図-2のように、継目落ちに対して抜本的な対策を行ってこなかった為、軌道補修を繰り返し行っていた。そこで、これら繰り返し補修箇所の削減に向けて、継目部の保守周期延伸の見込める対策を検討し、より効果的な軌道整備方法を模索していくこととした。

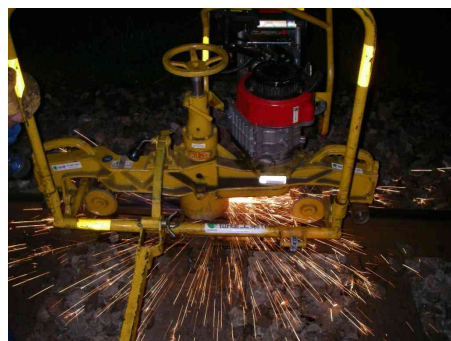
図-5 レール削正

レール削正において、当初の削正には施工方法が確立されていないためにムラがあり削正部を車輪があたらず、衝撃力の軽減が図れないために、沈下の原因に繋がった箇所も存在した。現在の一頭式レール削正機による施工は作業員の勘に依存しながらの状況が多い。削正方法を検討しながらの施工であったが、車輪の踏面チェック、定規を使って踏面のムラを軽減させる等、今回学んだ方法を活かして、より良い施工方法を確立していく必要がある。

今回検討した結果、異形(中高)継目板交換・PA板(三角形)挿入、レール削正の2つの対策を行うこととした。は従来より行われてきた対策の一つであり、レールの矯正を目的とし、は当保線技術センターで新たに取り組む方法で、一頭式レール削正機により継目部の凹凸を削正し、円滑な走行と、継目部の衝撃力を緩和させ軌道破壊に伴う沈下量の軽減を図ることとした。施工方法は、普通継目板から異形(中高)継目板へ交換 継目タイプレートとレールの間にPA板を挿入 ジャッキアップして継目部の総つき固め ストレッチゲージを併用しながらレール削正(図-3,4,5参照) 後日マルチプルタイタンパー(以下、「MTT」と略す)による総つき固め

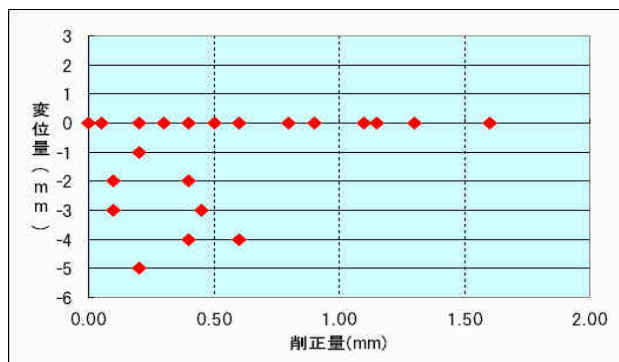
図-6 削正量と施工5ヶ月後の変位量

これまでに継目落ちの著しい箇所を中心に67箇所施工した。施工後5ヶ月経過するが、レール削正の度合いによる検証を引き続き行っている。ストレッチゲージを用いてレール削正量を算出し、削正量の違いによる10m弦静的高低変位をグラフ化(図-6参照)したが、少ない削正量ではバ

ラツキが見られた。原因として、過大遊間、前後の締結装置不良、噴泥があった。しかし、削正量が多くなると沈下が確認されず、現在までに至っている。

現在のところ削正量の多い箇所では良好に推移している。しかし、今後噴泥の発生と共に継目部が沈下する恐れがある。そこで、軌道検測車走行時に動的高低変位のチェックと総合巡視等による現場確認で噴泥の早期発見に努め、排水不良除去工をタイムリーに施工することが重要である。また、継目部前後の締結装置、遊間量等、適正な状態で管理していく事もますます重要視される。次年度以降も引き続き調査を行うと共に新たな区間にて今回の検証を踏まえて施工を続けていく予定である。

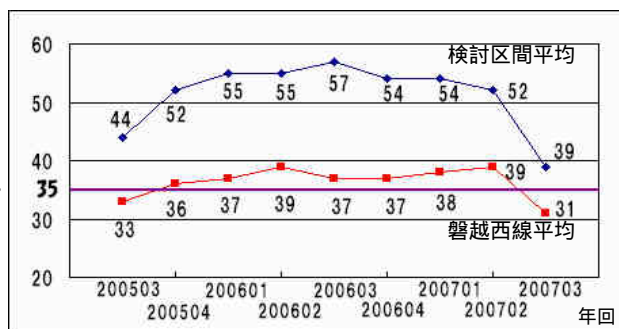
図-7 East-i 高低P値推移表

また、今回の付帯効果として軌道検測車による高低 P 値を示す(図-7 参照)。対策施工直後に MTT を投入したため、相乗効果で大きく P 値を改善させることができた。人力による締つき固めには限界があり、完全にあおりが除去されない。そこで、MTT の運用計画に合わせながらの施工が最も効果的であると考えますが、MTT 以外にも 4 頭式 TT による施工も有効である。

軌道検測車の検測結果では、高低 P 値を大幅に改善させることができた。また、月1回実施している列車動揺検査では現在までに目標値超過は発生していない。継目部を連続的に施工することで、円滑な列車走行に繋がって継目落ちを解消することができたことで、今回の継目対策の有効性を示すことができる。
