## 下級線区における繰り返し噴泥箇所に関する一考察

東日本旅客鉄道株式会社 正会員 ○ 中 田 勇 介

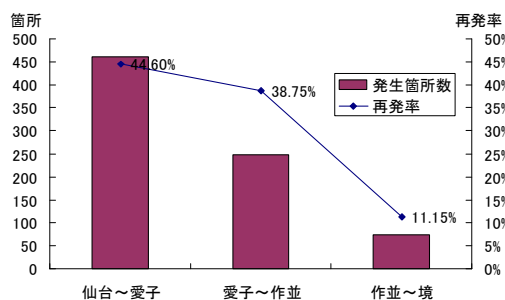
図2. 発生箇所と再発率

図2から分かる通り、仙台に近いほど噴泥発生数が多いことが分かる。これは、各区間の通トンが630万トン/年、280万トン/年、220万トン/年と大きく違うことによると考えられる。一方、噴泥の再発率で見ると、通トン

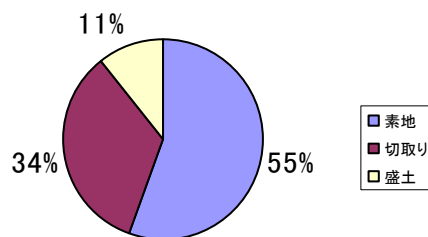
図3. 噴泥箇所の地形条件

に大きな差がないにもかかわらず、再発率に差が出ていることから、噴泥の再発には通トン以外の要因が影響していると考えられる。噴泥発生要因は「列車荷重・水・泥」の3つである。噴泥再発に列車荷重以外が影響するとすれば残る要素は水・泥である。そこで、周辺地形と噴泥の分布状況を見ると、全体の9割近くが素地と切取り区間であることが分かった。ここで、仙山線における切取り区間が山の斜面を切り取った地形であることを考えると、地形的に水が溜まりやすいとは考えにくい。

このことから、素地、切取り区間の噴泥箇所は、地形上決して水はけが悪い訳ではなく、軌道からの排水不良、もしくはバラスト中の泥が原因と考えられる。
