## セメント系材料と表面被覆工法を組合わせた高架橋 RC 防音壁の修繕工事の施工

東日本旅客鉄道株式会社  
東鉄工業株式会社

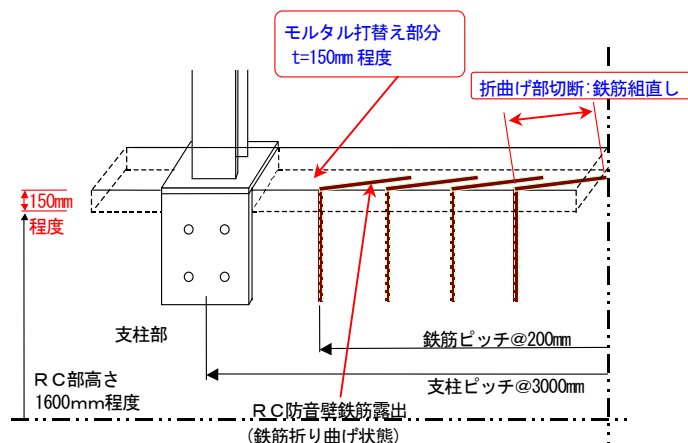
図-2 施工概要(RC 天端部断面修復)

当該高架橋区間の逆L防音壁のRC構造天端部では、建設途中から逆L構造に変更されたことに伴い、頂部後打ちモルタルの浮き・剥離、折り曲げられた主鉄筋の露出等の変状がある。

図-1に施工フローを、図-2に上記変状の修繕方法の施工概要を示す。後打ちのモルタルが浮いた箇所については、その部分を含めて高さ150mm程度、既設のコンクリートを撤去して、新たにセメント系材料で断面修復を実施する。また、建設時に折り曲げられた主鉄筋は、曲がった部分を切断し、ひび割れ防止用の鉄筋を組みなおすこととした。

防音壁のRC構造天端部で、断面修復を実施するだけでは、打ち継ぎ部が弱点となり、短期間で再度浮き等の現象が生じる可能性が高い。そこで、打ち継ぎ部を保護し、対策効果を持続させることを目的として、打ち継ぎ部を100mm程度被せて覆うように、表面被覆工を実施することとした。

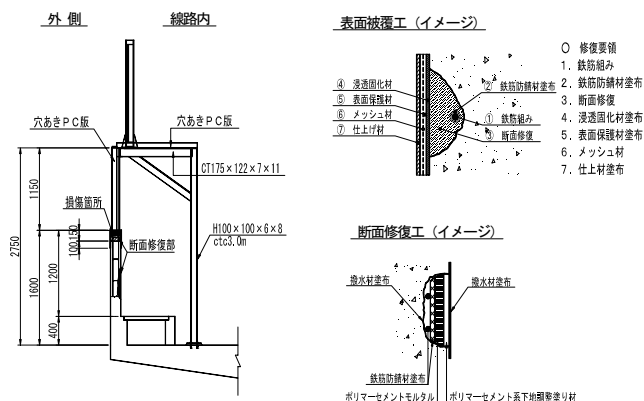
図-3 施工概要(修繕工事全体)

また、線路内側では、防音壁の下端に近い箇所では、被り不足に起因する鉄筋露出が見られたため、断面修復を実施することとした。線路内側の変状は、局部的なものに留まることから、表面被覆工を併用しないで、セメント系材料で修復し、撥水材を塗布することとした。なお、RC構造天端部、および線路内側の両方において、ケレンにより鉄筋の錆を落として(写真-2)、防錆材を塗布してから、セメント系材料で断面修復を実施することとした。

図-3に修繕工事詳細を示し、図-2を補足する。

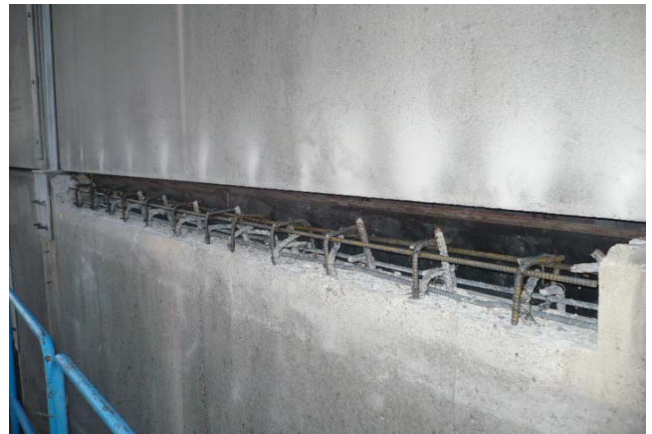
写真-1 変状部除去後鉄筋組み直し(線路内より)

- ① 既設コンクリートの撤去後、防音壁の主鉄筋の折れ曲がった部分は切断したが、それ以外の既設の主鉄筋は残して、これに新たなひび割れ防止鉄筋を既設の鉄筋に沿うように組んだ(写真-1)。
- ② セメント系材料(モルタル等)の打込みは、夜間作業で実施した。各材料の練り混ぜは、事前配合試験実施時の練り混ぜ方法に準じ、ハンドミキサを用いて、現場で以下の要領で実施した。
  - ・ HPT(T-1)：練り混ぜ水に材料投入後2分間。
  - ・ MF550：練り混ぜ水に材料投入後2分間。
  - ・ MF550+骨材：練り混ぜ水にMF550投入後1分間、その後骨材を投入した後に2分間。
- ③ 防音壁下端付近(線路内側)の断面修復では、変状部を削って鉄筋を出した後の、断面修復前のコンクリート面にも撥水材を塗布した(図-3参照)。写真-3は、断面修復後に断面修復材の表面に撥水材を塗布した状況である。これら一連の施工により、断面修復材の周囲全方向からの水の回り込みを防護する形としている。

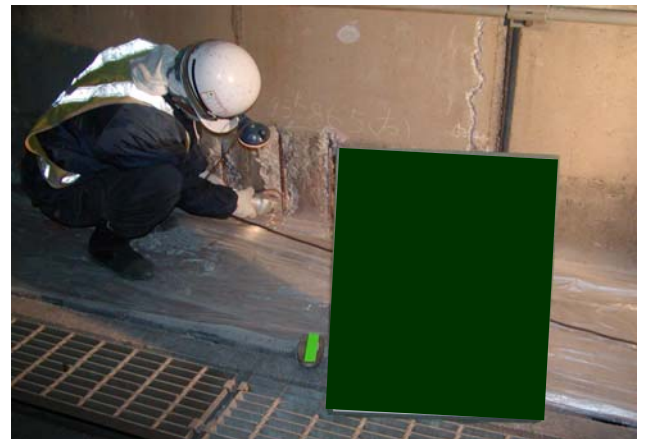
写真-2 鉄筋部錆除去(線路内)

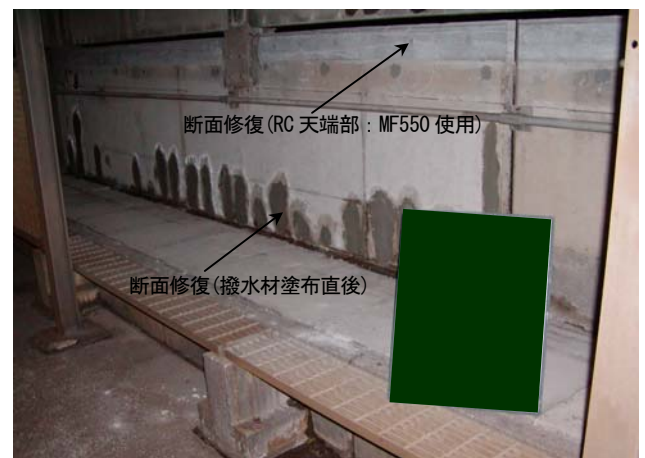
写真-3 断面修復状況(線路内)

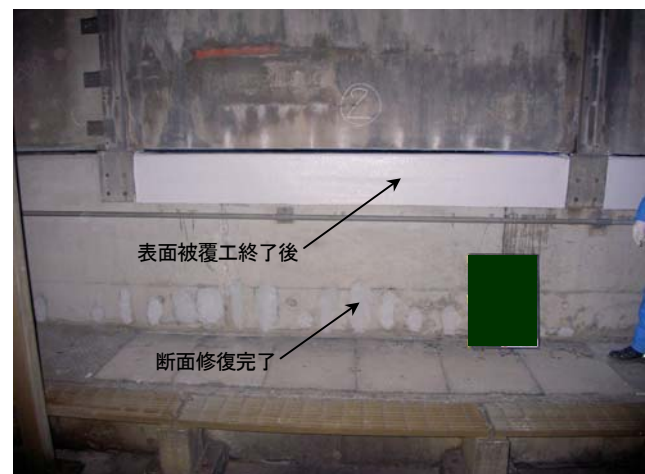
写真-4 施工完了(線路内)

た。最後に表面被覆工を実施し、施工を完了した(写真-4)。施工性では、「MF550+骨材」は、練り混ぜが1工程多く、脱型後、骨材の分布に若干ばらつきが見られた。HPT(T-1)、MF550が扱いやすいと言える。材料選定等を含めて、今回の結果を今後の施工に反映させていきたいと考える。参考文献1)：高架橋防音壁RC構造部の変状概要と修繕用セメント系材料の事前配合試験：第63回土木学会年次学術講演会 投稿中
