第2六番町BVの挙動調査結果

東海旅客鉄道株式会社 正会員 ○辻 英之 中西 巧 森 丈晴
 ジェイアール東海コンサルタンツ(株) 正会員 中垣 登
 地質計測(株) 正会員 酒井 紀士夫

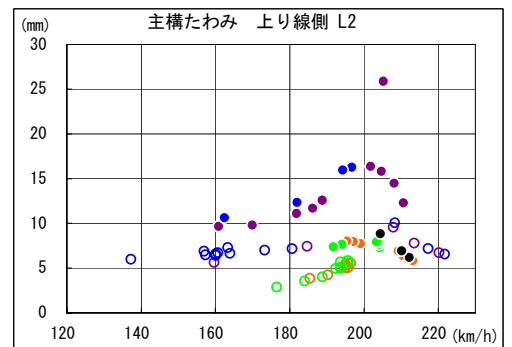
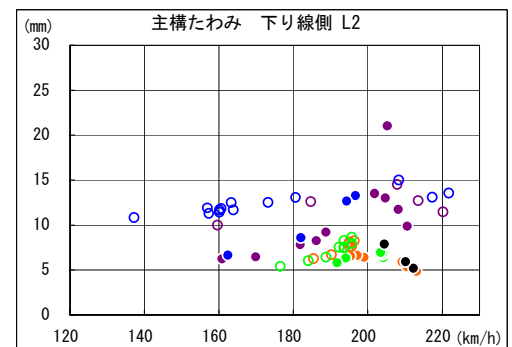
図-2 たわみ測定結果

平成2年度と今回のたわみ測定結果(図-2)で見ると速度は駅付近のため、ほぼ同様の速度域であった。たわみ値について新旧車両での最大値を比較すると、100系、205.2km/hで25.9mmを記録したのに対して、N700系、204.4km/hで8.9mmと34%程度に減少している。又全体的に見ると50%程度に減少となった。これは車両重量の軽減が大きな要因であることが明瞭にわかる。

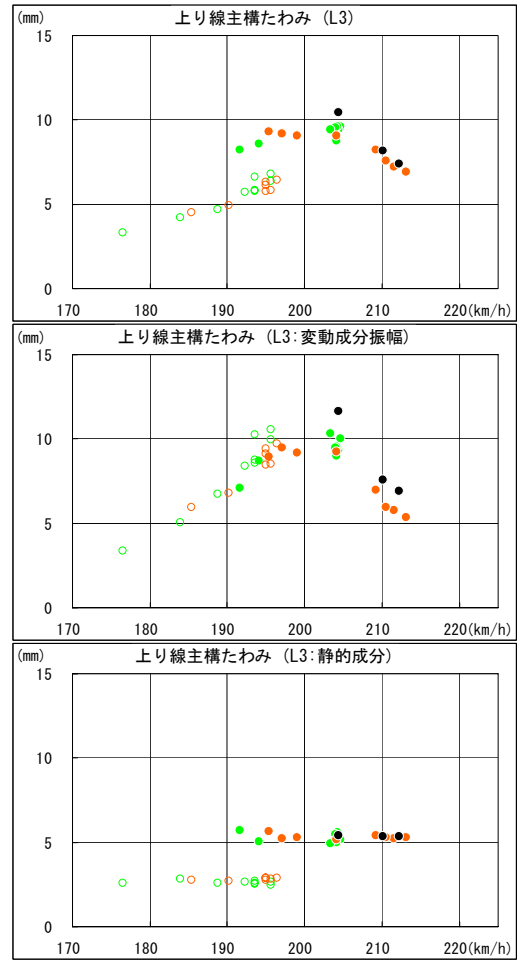
図-3 主構たわみ

支間1/4の箇所での主構たわみについて列車速度での依存性を見るため実測たわみ、変動成分(1Hz~30Hz)及び静的成分(~1Hz)を図-3に示す。たわみでは195km/h付近と205km/h付近に山があり、列車速度による依存性は動的成分によるもので静的成分では列車速度の依存性は見られない。

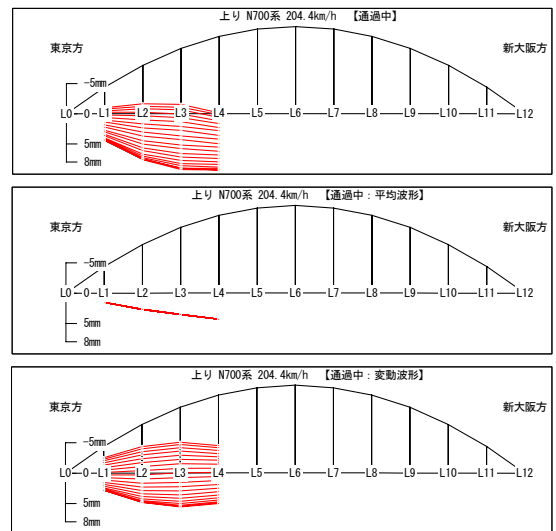
図-4 けた全体の挙動

たわみモードを見るとL1からL4にかけてたわみは増加しL3(支間1/4)がたわみそりとも最大となった。又、支間中央に対し対称となるL3(支間3/4)とL9の鉛直方向の加速度波形から振動成分は、支間中央を節とし、支間1/4及び3/4を腹とする振動モードが逆位相で、単純けたでいうところの2次モードと同様形態で振動している。なお、平成2年に構造解析により求められた桁全体の挙動(図-4)とほぼ同様の形状であった。
