## 火災を受けた鋼鉄道橋の運転再開手順および留意点の整理

J R 西日本 正会員 ○吉田 雅彦  
 J R 西日本 正会員 中山 太士  
 J R 西日本 正会員 大都 亮  
 J R 西日本 正会員 稲富 紀行

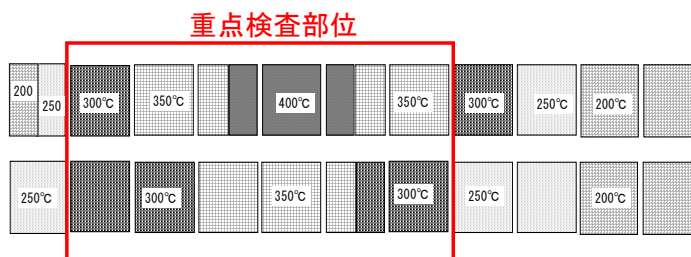
図-2 受熱温度マップ

- (1) 目視検査…一次調査の目視検査は，桁全体の被災状況を把握し，対策の必要性を判断する．
- (2) 受熱温度の推定…受熱温度の推定には，塗膜状態から判断することが可能である．塗膜の状態と受熱温度を示した色見本帳を使用することが非常に有効である．色見本帳がない場合は，塗膜の状態から受熱温度の推定は可能である．
- (3) 受熱温度マップの作成…被災箇所の受熱温度マップを作成し，受熱温度が高い部位の目視検査の重点化を図ることが有効である．図-2 に環状淀川橋梁火災時の受熱温度マップを示す．ここに，上が左主桁，下に右主桁を示している．受熱温度が高い部位を重点検査部位として，二次調査で入念に調査する．
