## 溶接桁における長寿命化への取り組み

J R 東日本 正会員 ○窪島智樹  
 J R 東日本 正会員 川崎秀夫  
 J R 東日本 正会員 江面 剛

第二平等川橋りょう (下り線)  
 鋼製下路プレートガーター(GT)  
 中央本線石和温泉・酒折間  
 キロ程 123k609m

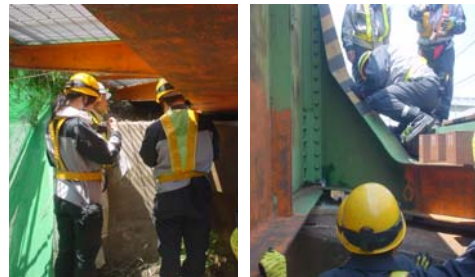
写真 4 塗装足場を利用した検査

今回実施した特別検査については、ペイント塗装工事の際に組まれた作業足場を活用することにより、より良い環境のもと至近距離からの目視検査を実施した。

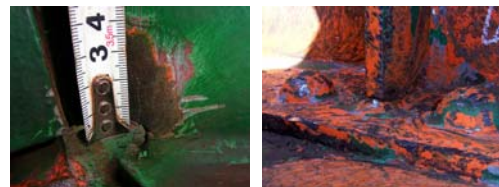
写真 5 亀裂状況

今回実施した特別検査の際、終点方端横桁腹板 (図 2a) と端横桁中間支点部補剛材下端 (図 2b) に毛細亀裂を発見した (写真 5 参照)。

損傷の原因として、横桁腹板切欠部は応力集中による亀裂発生が心配されるディテールであるが、当橋りょうでは横桁下フランジが主桁に連結されておらず、特に応力集中が生じやすい。亀裂は内側の表面に生じており、腹板は貫通していない。この支点部はアンカーが若干浮いてシューが傾斜しており、支点沈下によ

る影響に斜角の影響が相まって、横桁面外方向への曲げ応力が作用したことが亀裂の発生原因であると思われる。

端横桁腹板切欠部の亀裂図 2a) についてはガウジングして再溶接し、当板による補強をおこなった。端横桁中間支点補剛材下端の亀裂図 2b) についてはガウジングして再溶接を行った。
