## 過去に震災を受けた高架橋の現状把握と今後の保守管理について

西日本旅客鉄道株式会社 正会員 ○難波 雅史  
竹村 一郎

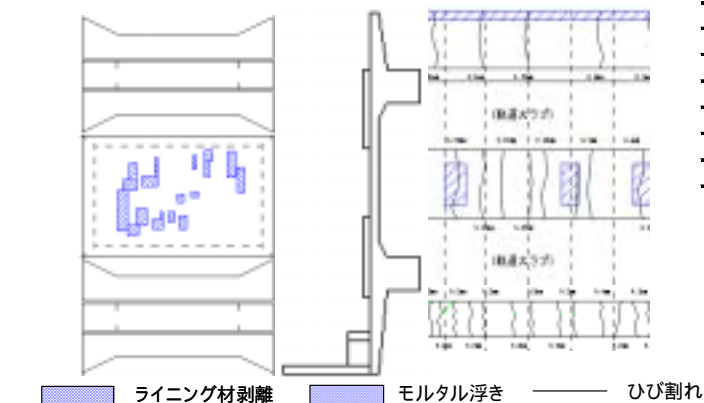
図1 変状展開図(高架下) 図2 変状展開図(高架橋上面)

図1に中間スラブ下面及び縦梁下面、側面の変状展開図(1径間目)を示す。中間スラブでは、施工したライニング材が剥離し、剥離跡からはコンクリートの可溶分であるエフロレッセンス(以降エフロ)が析出している。図2に当該高架橋上面の変状展開図を示す。震災復旧後にスラブ軌道間に防水目的で厚さ50mmのモルタルを施工しているが、その大部分に0.2mm~0.7mmのひび割れが線路直角方向に発生している。

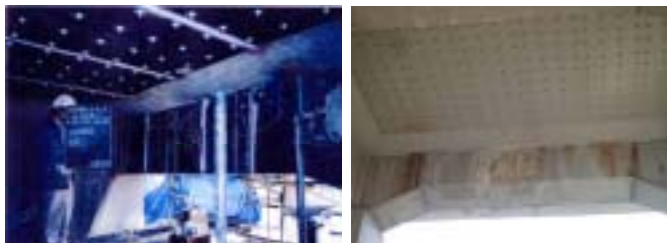
鋼板補強した箇所の震災復旧直後と現状を写真1,2に示す。写真より、漏水跡や錆汁、鋼板の発錆が確認できる。また、降雨後には、梁側面の鋼板上部からの漏水を確認している。

写真1 震災復旧直後

写真2 現状

十分な付着強度を有しているとはいえない。写真1,2より、鋼板に生じた発錆や錆汁などの変状は、震災復旧以降、劣化が進行していることを示している。はつり調査時にも確認したコンクリート内部からの漏水は、

鋼板のペイント塗替え

鋼板の腐食を防止するために、腐食した箇所のペイント塗替えを実施するとともに、躯体と鋼板の付着を定期的に確認する。

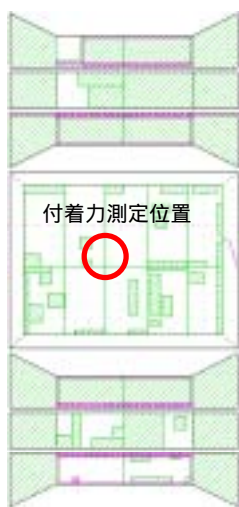
鋼板調査のハンマーによる打音結果と付着力測定位置を図3に示す。ハッチングした部分は打音により異音を確認した箇所を示す。鋼板を止める目的で打設したアンカーに問題は見られなかったものの、特に縦梁で異音が顕著であった。外観では、縦梁側面の上端からの漏水、錆汁、エフロの析出が顕著であり、中間スラブにおいては端部において発錆を確認した。建研式付着力試験の結果は、0.62N/mm<sup>2</sup>であった。

コンクリート調査の結果から、外観上エフロの析出が認められるものの、中性化の進行は理論値と同程度である。また、中性化残りの値に対して鉄筋腐食が若干進行している。鋼板調査のはつり調査と打音調査の結果から、震災によってコンクリート内部に発生した貫通ひび割れを浸透してきた雨水の影響により躯体と鋼板間に隙間が生じ、温度伸縮などの影響で層間剥離が起きていると推察される。また、建研式付着力試験の結果は、付着強度の基準である1.0N/mm<sup>2</sup>以下であり、
