## 洗掘の被害を受けた橋脚の診断と応急工事計画について

JR 東日本 正会員 ○磯崎 司  
同 正会員 川崎 秀夫  
同 正会員 江面 剛

本稿においては、維持管理マニュアル - 検査編「河川橋りょう等の不定期検査マニュアル」を踏まえ実施した不定期検査の報告として、台風の概要、当橋りょうの被害状況、洗掘のメカニズムの考察、洗掘の被害を受けた橋脚（12P）について衝撃振動試験による健全度判定、復旧工事概要について述べる。

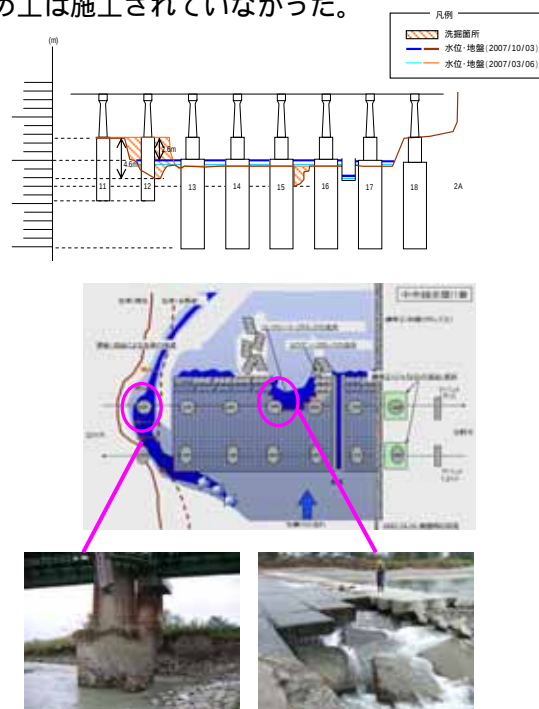
図 3 被害状況概略図

記録的な豪雨を観測した小河内から約 30km 離れた、中央線多摩川橋りょう（東京都日野市）においては、河川の氾濫により、コンクリートブロックの流出、侵食流出による岸の後退、橋脚（12P）周りの洗掘が確認された。なお、下図参照のとおり下線橋脚については、13～18P については根固め工実施済みであったが、12P についてはこれまで河川外であったため根固め工は施工されていなかった。

衝撃振動試験の結果より、洗掘の被害を受けたものの橋脚としては問題がないことから、復旧については、洗掘により流出した部分をふとん籠による元地盤高さまで戻すこととした。

さらに、15・16P 間のコンクリートブロックの流出についても、現状復旧を予定している。

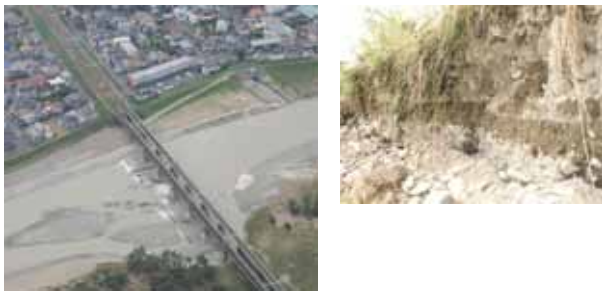
写真 1 12P 付近写真

今回の台風により被害があった、12 付近の洗掘のメカニズムについては、過去の河川工事状況や、台風後の現地踏査により次のように推測される。

現在の中央線多摩川橋りょう付近の河床は、床止めブロックが敷き詰められ川幅は約 75m、平均水位は 20～30cm 程度であり、一部魚道のある河川である。また、河川右側については、河川工事に併せて護岸工事を実施している。この護岸工等により、河床部と右側護岸で河川として制約を受ける状況となった。

一方、左側の岸については、護岸工事は行っていないため、橋りょうピア建設施工時の埋め戻し土のみとなっている。この埋め戻し土は、砂質土で玉砂利等が混入しており、軟弱な地盤となっていた。そのため増水により軟弱箇所である 12P 付近の埋め戻し土が次第にえぐられる形となった。

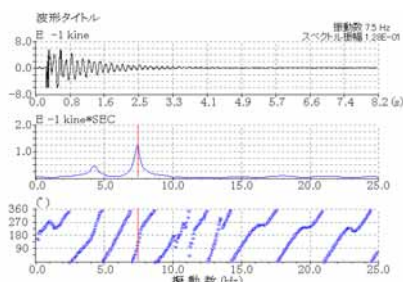
図 5 解析結果 (ch2)

解析結果より以下の表 1 のような固有振動数の実測値を得た。

橋脚の固有振動数の決定は、スペクトル強度が卓越していることかつ、位相差分布図の中で位相差が 180°であることを条件に行った。

よって健全度指標  $x$  は、7.5/7.401 1.01 で健全度判定区分表より、橋脚の健全度として問題は少ないと判定できた。
