## 表面弾性波速度による既設沿岸構造物の劣化診断

水産総合研究センター水産工学研究所	正会員	○三上 信雄
iTECS 技術協会	正会員	極壇 邦夫
東海大学 工学部土木工学科	正会員	笠井 哲郎
水産土木建設技術センター調査研究部		藤田 孝康

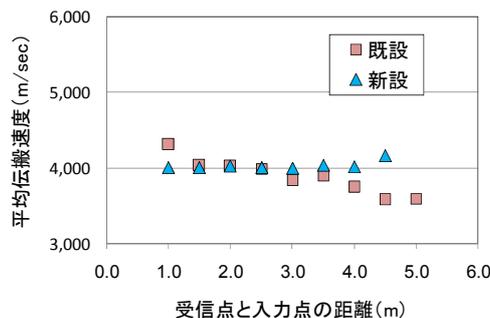
図-4 既設と新設コンクリートの表面弾性波 (小田原漁港)

図-3 は構造体コンクリートの表面弾性波の測定波形の一例を示したものである。図の入力波形と受信波形の立ち上がりの時間差から表面弾性波の伝播時間が計測される。なお、同一点での計測を5回行いその平均値を伝播時間とした。図-4 は、図-2 に示すように、受信点を固定して入力点を1m~4mと移動させて表面弾性波の伝播時間を計測し、その伝播時間と受発信点間の距離により受信点と入力点の距離ごとの表面弾性波の平均伝播速度を算出し示したものである。図より、新設構造体では、受信点と入力点の距離に無関係に伝播速度はほぼ一定であるが、既設構造体では2.5m~3.0mの距離以降で伝播速度が小さくなっている。伝播時間の変化または伝播速度の低下は、受信点と入力点間に存在するひび割れ等の欠陥部の程度と量に比例して生じるものと考えられるため、図-4の結果から既設構造体にはこの区間に伝播速度の低下の原因となる何等かの欠陥部が存在しているものと推察できる。

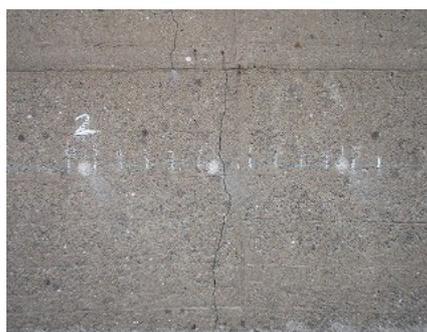
写真-2 コンクリートの表面状況およびひび割れの状況 (奈留漁港)

図において、2.5m~3.0mの位置で急激に伝播速度が低下している。この位置は、写真-2におけるひび割れ発生位置と一致しており、本方法により測定区間におけるひび割れ等の発生やその位置を推定できるものと考えられる。

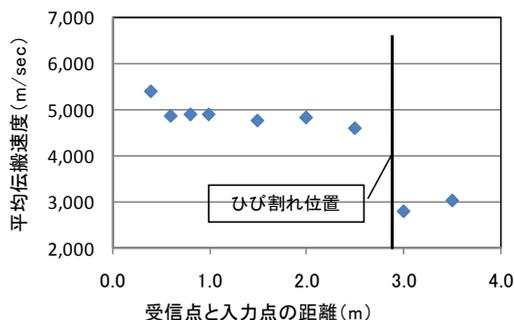
図-5 ひび割れを跨いだ表面弾性波の平均伝播速度の変化 (奈留漁港)

図-5 は、写真-2 に示すように、受信点と入力点の区間にひび割れを有する場合における表面弾性波伝播速度と測定距離との関係を示したものである。
