本州四国連絡橋コンクリート構造物の維持管理

本州四国連絡高速道路株式会社

1. 概要

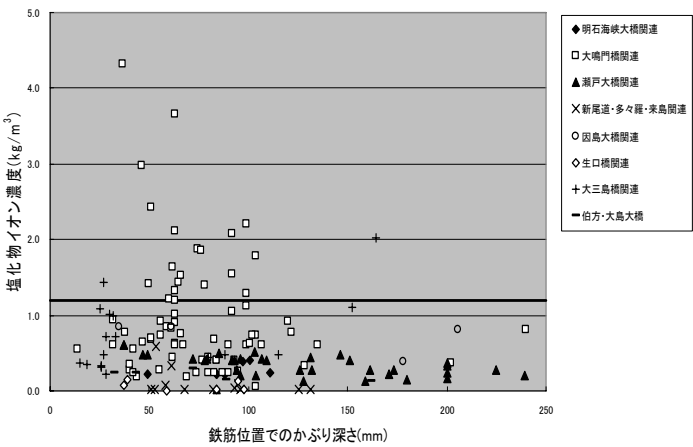
図-2 鉄筋位置の塩化物イオン濃度

1999年から2006年に実施した非破壊検査の損傷度評価を表-2に、鉄筋位置における塩化物イオン濃度の測定結果を図-2に示す。損傷度評価は、Ⅰ～Ⅳの4段階で判定している。鉄筋位置の塩化物イオン濃度は、塩害環境が厳しく、供用年数の長い大鳴門橋関連で高い。なお、中性化深さは、各橋梁ともバラツキがあり、経過年数との明確な関連は見られなかった。

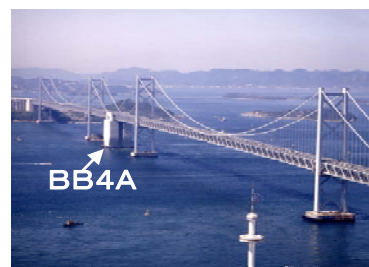
写真-1 南北備讃瀬戸大橋

南北備讃瀬戸大橋の下部工工事は、1982年に着手し、1985年に完了した(写真-1)。非破壊検査は1999、2000、2002年に行い、4Aアンカレイジ(BB4A)の一部で塩化物イオン濃度が高いことが確認された。ただし、足場を必要としない位置で測定されていたため、2006年にロープアクセス技術を用いて、オーバーハング部の上下面等での測定を実施し、表面被覆工の施工範囲等について検討した(図-3)。

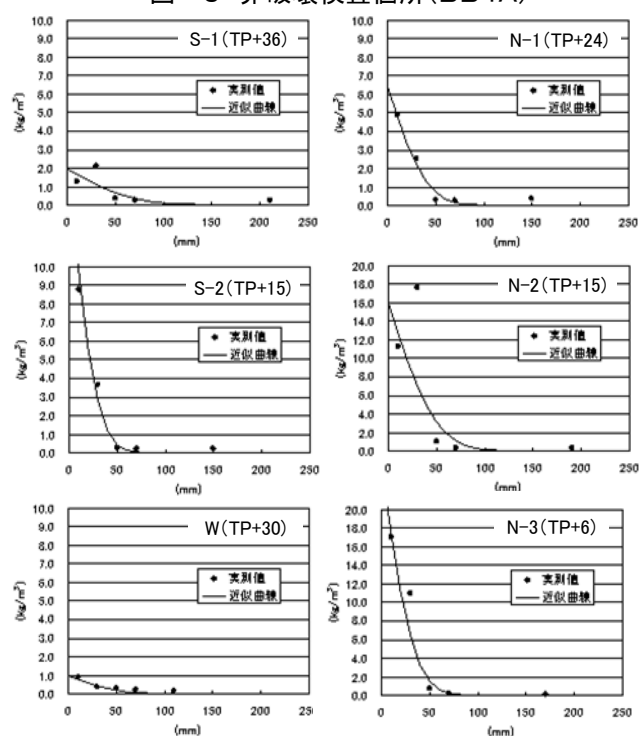
図-4 塩化物イオン濃度測定結果と近似曲線

塩化物イオン濃度は南北面の表面で高いが、鉄筋位置(深さ $100\text{mm}$ )ではほとんど認められず、また、測定位置が海面から高くなるにつれ濃度は低くなった(図-4)。

表面塩化物イオン濃度が高い北面N-2では、十数年後に鉄筋位置で腐食限界濃度に達することが分かった。

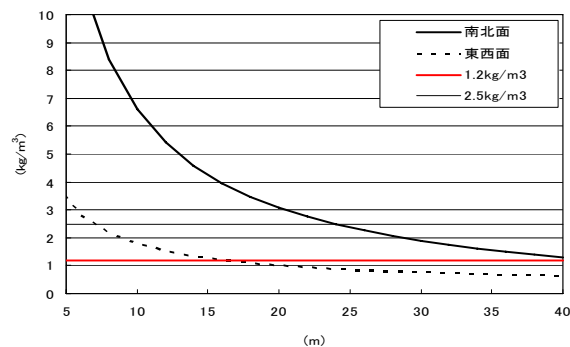
図-5 塩化物イオン濃度浸透予測  
(100年後、鉄筋位置)

100年後に腐食限界濃度に達する高さは、南北面では約 $40\text{m}$ 、東西面では約 $15\text{m}$ となった(図-5)。ただし、南北面のオーバーハング部(TP+30m)より上側では、腐食限界に達する可能性が低いことが分かった。なお、中性化の限界到達時期は200年以上であった。

塩害予防対策として、上記箇所を対象に2007～2008年に樹脂系による表面被覆工を施工中である。
