X線CT法による100年以上経過後のレンガ構造物の診断例

ハザマ土木事業本部	正会員	天明 敏行
ハザマ技術環境本部	正会員	村上 祐治
東芝メディカルシステムズ(株)		伊藤 剛
熊本大学大学院	正会員	尾原 祐三

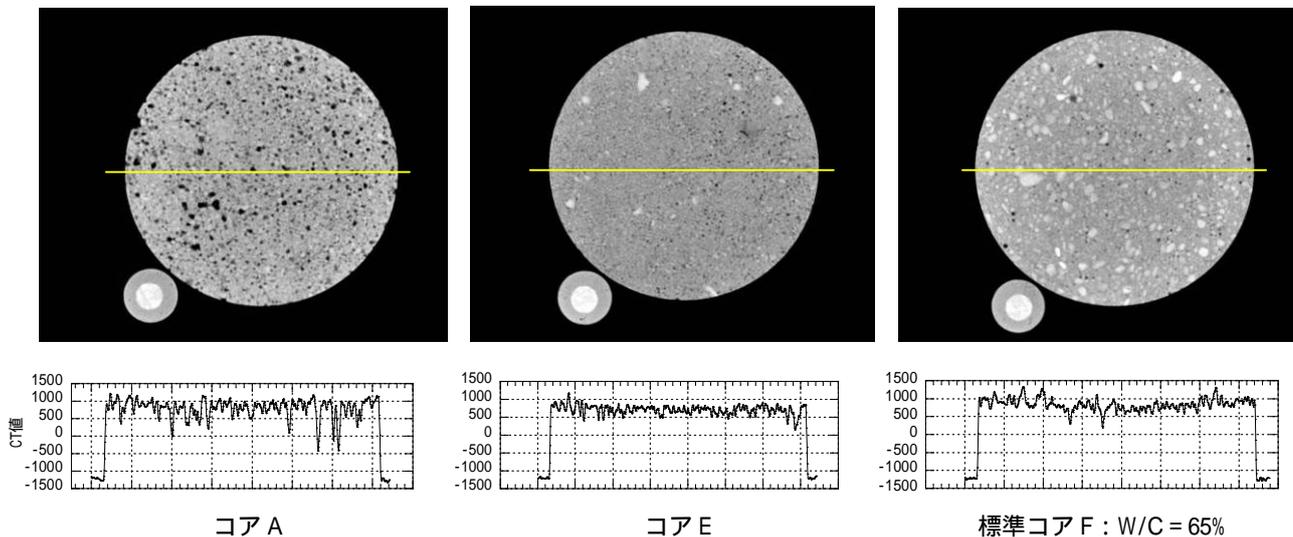
図-1 モルタル部の X 線 CT 画像と CT 値の分布図

標準コア F と比較して、コア A は黒い部分すなわち空隙が目立つ。これは、CT 値の分布図でも認められる。一方、コア E は白い部分の骨材や黒い部分の空隙が少ないことから、小さい骨材を使用し、空隙が少なく施工されていることがわかる。

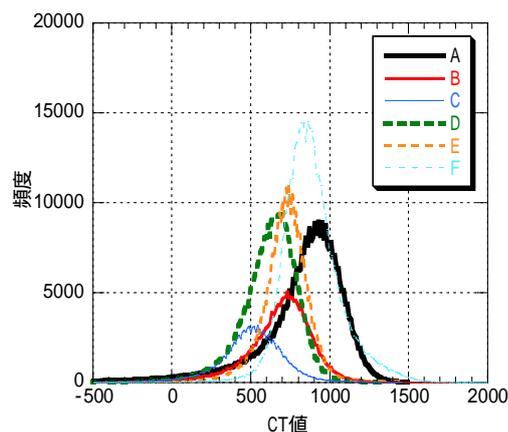
図-2 モルタル部平均 CT 値のヒストグラム

コア A~E および標準コア F について、モルタル部の CT 値のヒストグラムを図-2 に示す。骨材の量や水セメント比、空隙の量等によって CT 値の分布は各コアについて大きく異なっている。

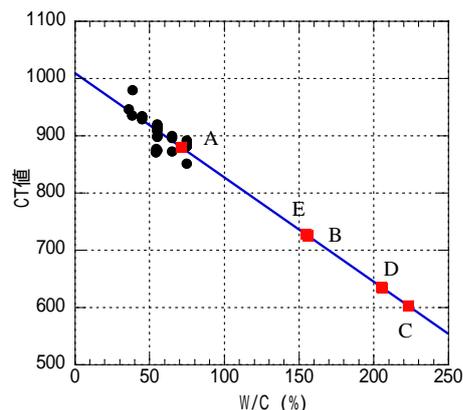
図-3 モルタル部の平均 CT 値と水セメント比

図-3 は別のモルタル供試体を使用して得られた水セメント比 36% から 75% まで 29 個のデータから回帰直線を作成し、これを外挿してモルタル部の水セメント比を推定したものである。レンガ構造物に使用されているモルタルはコア A を除いて CT 値が小さく、水セメント比が相当に高いことが予想される。

モルタルの材料特性には地域によりかなりのばらつきがあり、強度不足が懸念される箇所については詳細な調査が必要と考えられる。また、施工は概ね良好に実施されていることがわかった。

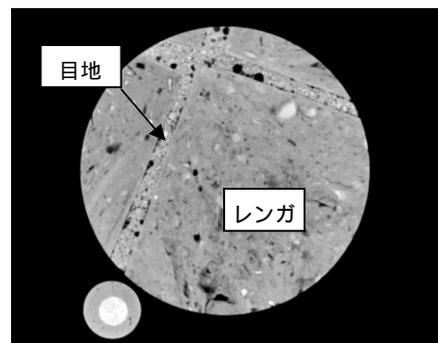
図-4 目地部の状況 (コア A の例)

レンガとモルタル目地部の状況がわかる CT 画像の一例を図-4 に示す。モルタルに空隙は認められるが、レンガとの接着面はほぼ良好であることがわかる。
