## 壁式橋脚の温度ひび割れ対策の検討と効果の検証について

九州共立大学 工学部 正会員 牧角 龍憲

(株)オリエンタルコンサルタンツ 正会員 ○朝隈 竜也, 岩上 憲一

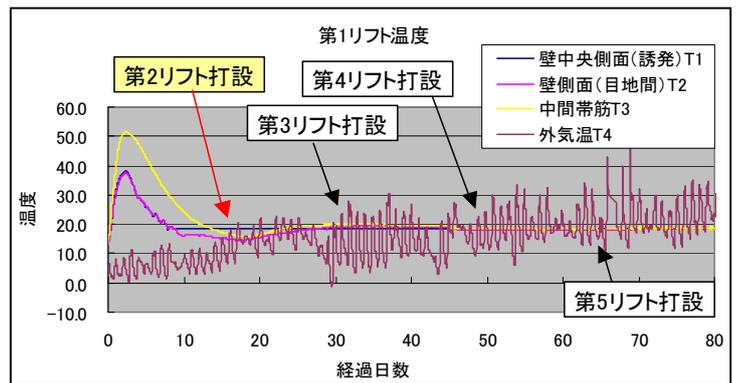
図-3 コンクリート温度

図-3, 図-4 はそれぞれ第1リフト部のコンクリート温度, 鉄筋ひずみを示したものである. 壁中央側面の誘発目地部の鉄筋ひずみ( $\epsilon 1$ )は, 打設後9日目に急増している. つまり, この時点でかぶりコンクリートにひび割れが生じたと推察される. 鉄筋の引張ひずみはその後増加し, 第2リフトの打設後2日目に最大引張ひずみ( $900\mu$ )に達した後, 急激に減少している. これは, 第2リフトのコンクリート温度上昇に伴う体積膨張に引きずられ, この部分のひび割れが拡大したものと考えられる. ただし, その後の温度下降に伴う体積収縮により, ひび割れ幅は減少していると推察される.

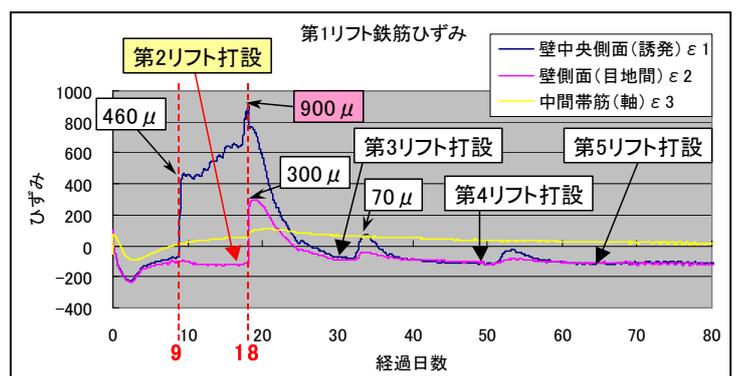
図-4 鉄筋ひずみ

壁側面(目地間)の鉄筋ひずみ( $\epsilon 2$ )は, 打設後18日目(第2リフト打設後2日目)に急増しており, ひび割れが生じたと推察される. 解析におけるひび割れ指数は1以上であったが, 第2リフト打設の影響が想定より大きかったものと考えられる.

第3リフト, 第5リフトについては, 第1リフトと同様に, 壁中央側面の誘発目地部に鉄筋ひずみの急増(ひび割れの発生)が確認されたが, 目地間には鉄筋ひずみの急増は確認されなかった. 第3リフト, 第5リフトは, 下部の硬化したコンクリートが壁状であり, フーチングよりも拘束度が低いためであると推察される.

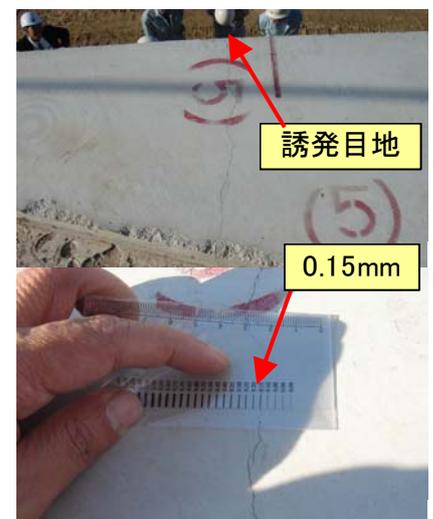
図-5 橋脚天端のひび割れ

橋脚躯体施工中及び完成後にひび割れ計測を実施したが, ひび割れの発生は確認されなかった. ただし, 完成後しばらくして誘発目地位置の橋脚天端に $0.15\text{mm}$ のひび割れ(貫通ひび割れ)が確認された.
