## PC上部工のひび割れ損傷対策

| 首都高速道路（株） | 正会員 | ○岡崎 健一 |

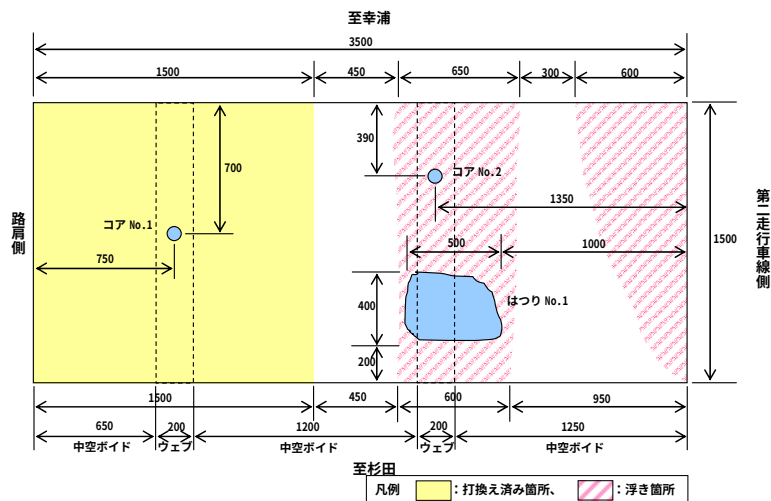
図-1 打音調査結果の一例

打音調査の結果の一例を図-1に示す。ここで、図中のはつりNo.1はウェブの位置を把握するために鉄筋をはつりだした箇所であり、打換済箇所は骨材化や浮きが発生して過去に修復を行った箇所である。輪荷重の載荷位置では全範囲に浮きが認められ、輪荷重が載荷されない位置においても5割程度の範囲に浮きが認められた。このことから、床版上面の浮きは輪荷重の載荷の有無に係わらず全面に発生しており、その進行は輪荷重の載荷位置の方が著しいことが推察された。はつり位置では、図-2のような被りコンクリートの層状ひび割れ、アルカリシリカゲル及び細骨材に反応性骨材が認められた。

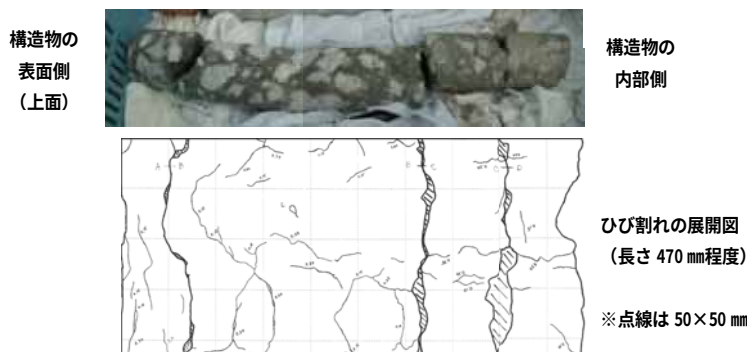
図-3 床版表面よりウェブ位置で採取したコアの状況

床版表面よりウェブ位置で採取したコアの調査結果の一例を図-3に示す。表面付近における層状ひび割れが認められるとともに、表面より深い部分の水平方向に幅の広いひび割れが認められ、コアが幾つかに分断される状況であった。このことからアルカリ骨材反応によるひび割れは上部工の表面付近のみでなく、内部にも発生していることが確認された。鉛直方向のひび割れについても明確に認められ、その最大幅

は0.35mm～0.4mmであった。以上より、ウェブのひび割れは水平方向の方が発生し易く、劣化が進行した段階では鉛直方向にも進展することが推察された。また、上面から下面への劣化の進行は、アルカリ骨材反応による鉛直方向、水平方向のひび割れを水が通り、中空ボイド管の周囲を伝うなどして生じるものと推察された。
