小径孔を利用した棒型スキャナーによるコンクリート構造物における調査事例

(株) 計測リサーチコンサルタント 正会員 ○出水 享 非会員 井上 洋一  
佐賀大学 正会員 伊藤 幸広 (株) K&T こんさるたん 正会員 肥田 研一

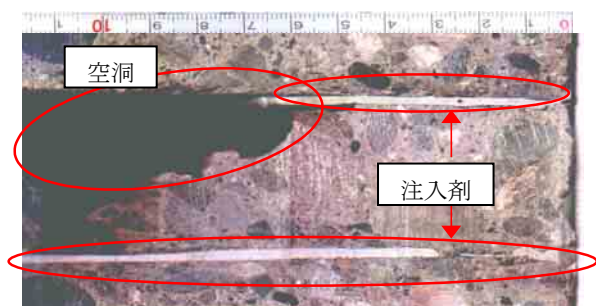
図-1 調査事例1

図-1 は、プレキャストブロック継目部を孔の中心を通るように削孔した後のスキャン画像である。ブロック継目部において注入材は表面から約 100mm の位置まで存在することが確認できるが、それ以深はコンクリートごと欠落し空洞となっていることが確認された。

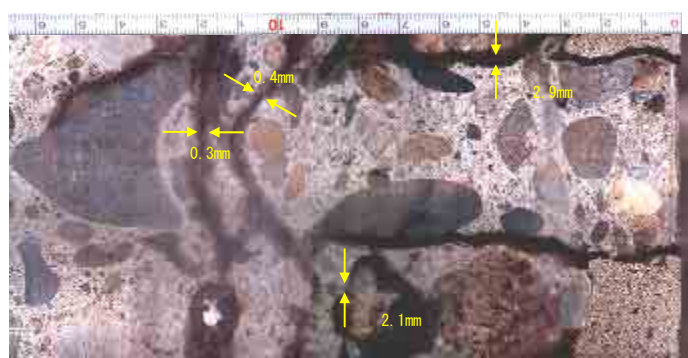
図-3 調査事例3

図-3 は、塩害を受けた港湾構造物でひび割れが生じた箇所を削孔した後のスキャニング画像である。ひび割れは、表面から鉄筋位置(約110mm)に達しており、鉄筋位置で0.3mm~0.4mm程度の水平ひび割れが確認された。

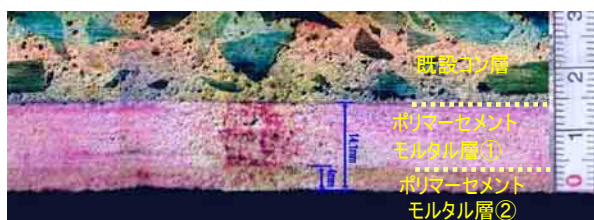
図-2 調査事例2

図-2 は、下面増厚工法により補強されたコンクリート構造物を下面から削孔し、フェノールフタレイン溶液を塗  
キーワード 棒型スキャナー、微破壊試験、調査事例、ひび割れ、アルカリ骨材反応

布した後のスキャニング画像である。既設コンクリートとポリマーセメントモルタルの層間には剥離が見られず、2層に分けて施工されているポリマーセメントモルタルも良好な付着状態である。フェノールフタレイン溶液の塗布により、ポリマーセメントモルタルの部分は赤変し、アルカリ性を保持していることが確認できるが、既設コンクリート部は中性化が進行していることが確認できた。

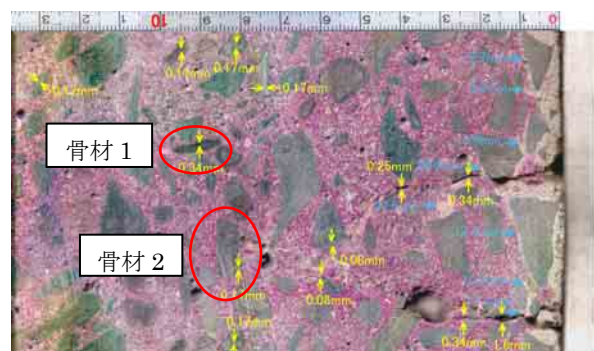
図-4 調査事例4

図-4 は、アルカリ骨材反応によって亀甲状にひび割れが発生しているコンクリート構造物のひび割れ部を削孔し、フェノールフタレイン溶液を塗布した後のスキャニング画像である。中性化は、約10mm進行しており、ひび割れ深さは、約80mmであった。さらに骨材に0.17mm~0.34mmの微細なひび割れが確認できた。

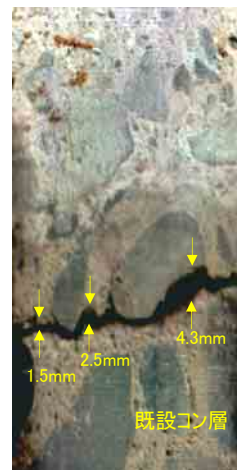
図-5 調査事例5

図-5 は、床版を下面から削孔した後のスキャニング画像である。床版内部に内部欠陥が確認できた。
