火災被害を受けた RC 構造物の変状調査

東日本旅客鉄道株式会社 正会員 ○関 玲子
 ジェイアール東日本コンサルタンツ株式会社 正会員 秋山 啓太
 東日本旅客鉄道株式会社 正会員 友利 方彦

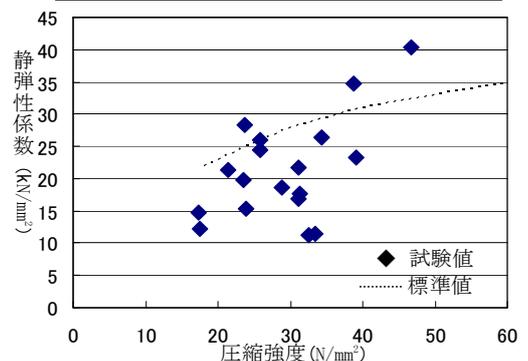
図1. コンクリート圧縮強度と静弾性係数の関係

図1にコンクリート圧縮強度と静弾性係数の関係を示す。試験値の方が標準値⁽²⁾より全体的に低くなっている。これは、受熱により低下した弾性係数はある程度復元するが、復元度合いは強度と比べて小さい傾向にあったと考えられる。

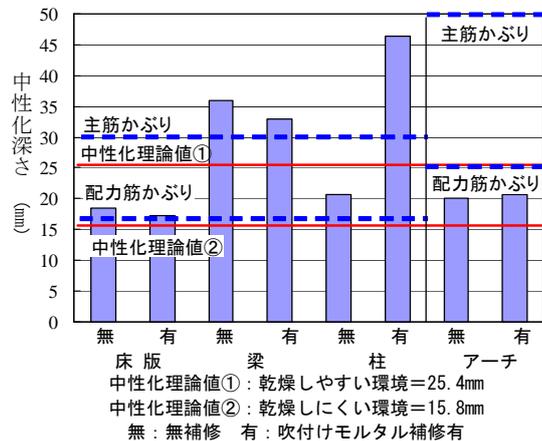
図2. 中性化深さ測定結果

中性化深さ測定結果を図2に示す。W/C=60%とした際の理論中性化深さ⁽³⁾と比較し、梁・柱の実測中性化深さは大幅に上回る結果となった。補修の有無による中性化深さへの影響は明確には確認されなかった。実測かぶり最小値で計算した場合、中性化残りが10mm以下となるラーメン部の主筋は63.9%、配力筋は100%であったことから、中性化による鉄筋腐食が懸念される結果が得られた。

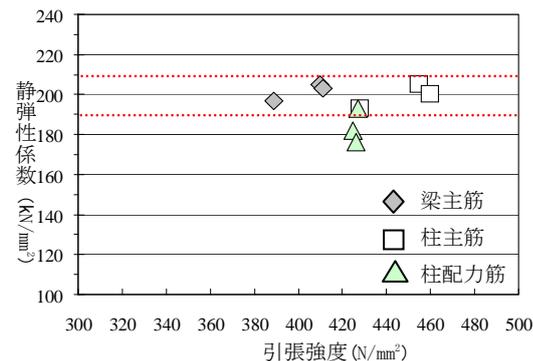
図3. 鉄筋引張強度と静弾性係数の関係

鉄筋の引張強度と静弾性係数の関係を図3に示す。降伏強度は257~297N/mm²に分布し、平均値は284N/mm²である。また、引張強度は389~460N/mm²に分布し、平均値は426N/mm²である。降伏・引張強度共にばらつきは比較的少ないことから、材質はSS400(SR235相当)と考えられ、明らかな強度低下等の劣化傾向は確認できない。柱配力筋の静弾性係数は、標準値190~210kN/mm²を下回った。柱配力筋は他と比較しかぶりが薄いために、受熱が大きく、火災による影響が大きかったため、静弾性係数が低下する傾向にあったと推測される。
