内装を有する地下鉄駅の躯体コンクリートの劣化指標調査

東京地下鉄株式会社  
東京地下鉄株式会社  
東京地下鉄株式会社  
メトロレールファシリティーズ株式会社  
三協株式会社

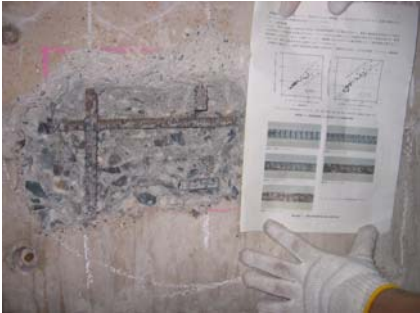
本調査は、工事で内装を撤去した状態の構築コンクリート表面において、電磁波レーダにより鉄筋の位置を確認し、はつりによりかぶりコンクリートを除去した。その後、露出した鉄筋のかぶり厚さを計測し、目視により鉄筋腐食度を判定した。腐食度判定はコンクリート工学協会「コンクリートのひび割れ調査、補修・補強指針2003（解説写真-2.1）」を参考とした。鉄筋腐食度を判定した後、フェノールフタレイン溶液を用いてはつり箇所での中性化深さを測定した。

図-1 露出した鉄筋の例

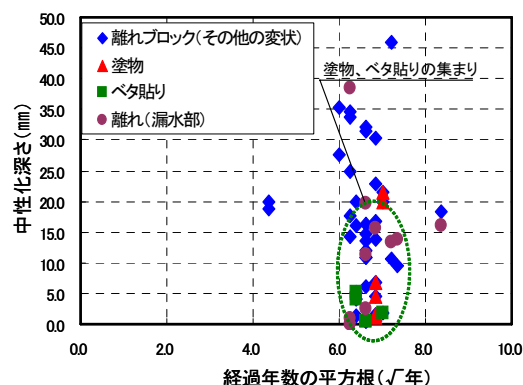
図-3 経過年数と中性化深さの関係

サンプル全体では、図-3のとおり経過年数の平方根と中性化深さとの相関は見られなかった。また、内装種別毎に見ても相関は見られない。

内装種別毎に中性化速度係数とばらつきを見た結果、「離れブロック」内装は、他の内装に比べ中性化速度係数が大きく、ばらつきも大きいものに対して、「塗物」、「ベタ貼り」内装は比較的中性化速度係数及びばらつきが小さい傾向にあった。「離れブロック」内装の構築コンクリート表面は直接大気に曝されるため、打ちっぱなしのコンクリート表面と同様に劣化因子が浸入してくるのに対し、最も中性化の進行が遅かった「ベタ貼り」内装は、内装自身が表面被覆と同様に劣化因子の浸入を抑制する効果があることを実共用構造物において実証できたものと言える。

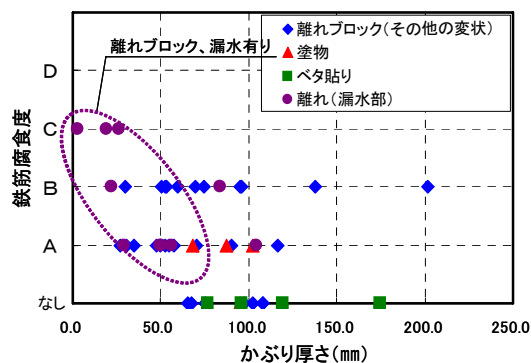
図-4 かぶり厚さと鉄筋腐食度の関係

「離れブロック」内装のなかでも、はつり箇所直上の漏水によって湿潤状態にあり、かぶりが薄い(3 mm~26 mm) 3箇所では、図-4に示すとおり腐食度 C(軽微な断面欠損)と他の箇所に比べ鉄筋腐食が進行していた。一方、同じ「離れブロック」内装で、湿潤状態にあり、かぶりが設計値以上確保されている箇所では、同等の経過年数であっても腐食度 A(点さび)または腐食度 B(表面さび)と鉄筋腐食は軽微であった。

この結果から、かぶりが鉄筋腐食に大きく影響していると考えられるが、漏水の頻度、量等の未確認要素もあるため、かぶりと漏水が鉄筋腐食に与える影響についてより深く調査したい。

今後は、改良・改装工事の際、特に「離れブロック」内装であり、かぶりが十分に確保されていない箇所において、水分供給がある場合は鉄筋腐食の可能性を疑うこと。また過去に海を埋め立てた土壌中に建設された駅では、将来的な塩害の可能性も疑い、調査を行うなどにより長期的な視点で構造物健全性維持を目指したい。
