山口県における橋梁目視点検と損傷状況に関する検討

山口大学大学院 学生員 ○原 淳史      山口大学大学院 正会員 河村 圭  
山口大学大学院 フェロー 宮本 文穂      山口県土木建築部 正会員 石田 純一

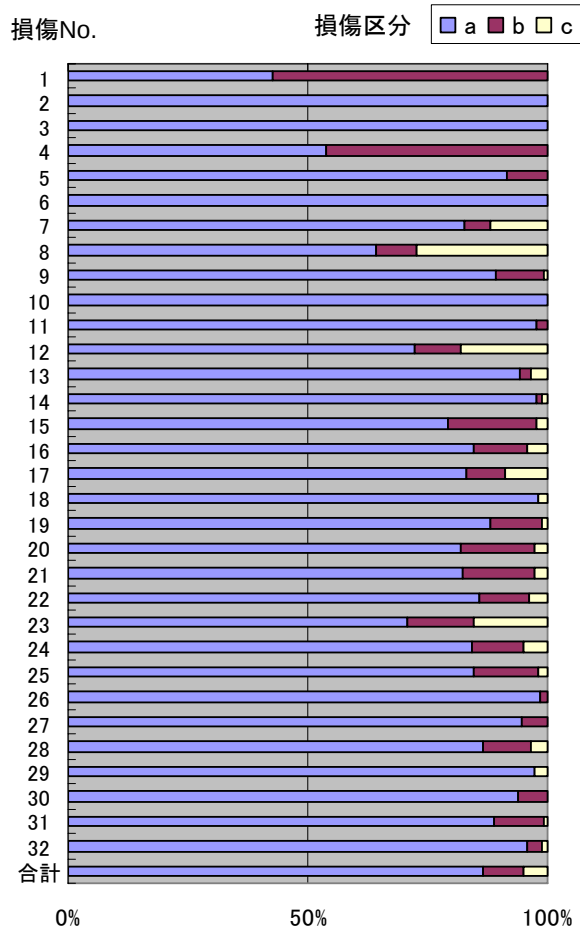
図-1 損傷度の割合

常点検結果の損傷区分「a」、「b」、「c」別の割合を図-1に示す。ここで、図中のNo.は点検項目の番号を示しており、表-1の損傷No.に対応する。対策区分No.1「上部工・鋼」の点検対象橋梁数は12橋と少ないが、損傷(No.1～6)の結果をみると、「c」と判定された損傷はなかったが、損傷No.1「腐食、塗装劣化」は、約半数が損傷区分「b」である。対策区分No.2「上部工・コンクリート」は、他の対策区分より損傷区分「c」が多く見られた。特に、損傷No.8と12の「剥離・鉄筋露出」は30%を超えた。対策区分No.3「上部工・舗装、伸縮装置、地覆高覧、排水装置」は、桁や床版よりも損傷区分「c」は少ないが、損傷区分「b」は他の対策区分より多い。対策区分No.4「下部工」は、損傷No.23「橋台橋脚・ひびわれ」で、20%弱が損傷区分「c」であった。対策区分No.5および6の「支承」、「その他」は他の対策区分よりも損傷が少ない傾向が見られた。次に、全体的に多くの損傷がみられた「上部工・コンクリート」の部材区分に焦点をあてて分析した。図-2は、架設年ごとの上部工コンクリートの対策区分の件数である。1951年～1980年の間に対策区分「C」と判断された橋梁の数が多い。特に、高度経済成長期の橋梁に対策区分「C」もしくは「B」が多いことが顕著である。さらに、橋種別の損傷区分の割合を図-3に示す。わずかであるがRC橋に損傷区分「c」の割合が多く、鋼橋に損傷区分「c」の割合が少ない。

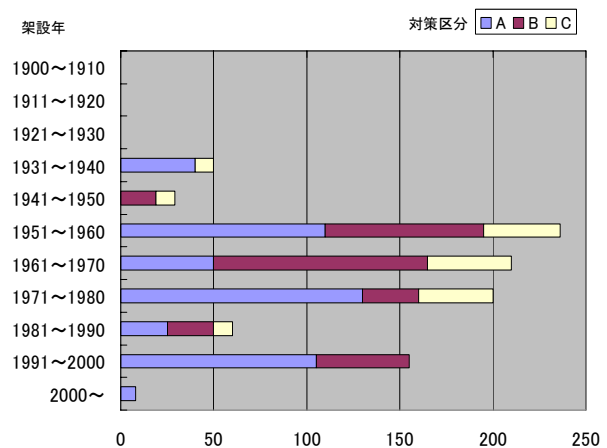
図-2 上部エコンクリートの対策区分の件数

本研究では、山口県の橋梁の損傷状況を把握するために実施された通常点検の結果を検討した。全体的に上部工コンクリートの損傷区分が悪い傾向がみられた。特に、高度経済成長期の時期に架設された橋梁に悪い傾向がみられ、対策区分「C」と判断された橋梁はその時期に集中していた。また、橋種の違いでは、損傷区分に大きな差は見られなかった。なお、今後さらに分析を進めるには、諸元データの充実や通常点検のデータの蓄積が必要である。
