内空変位に動きが見られるトンネルの維持管理  
—身延線の帯金トンネルを例に学ぶ—

東海旅客鉄道株式会社 ○ 名波 良弘  
東海旅客鉄道株式会社 川元 隆史

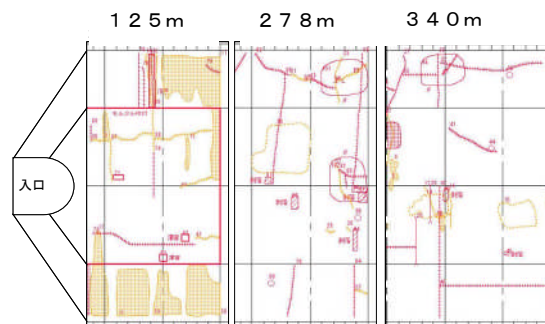
図-1. トンネル変状展開図

変状履歴と主な変状 昭和61年に全般検査にて、初めてAランクに判定された。個別検査結果で認められた主な変状は、水平方向のひび割れが中心で、トンネルの左右両方向に発生していた。発生箇所は図-1に示すように、入口より125m付近の山側アーチ部、278m付近の側壁部、340m付近の側壁部などで、以降Aランク変状として監視体制を強化し、検査・測定を実施してきた。

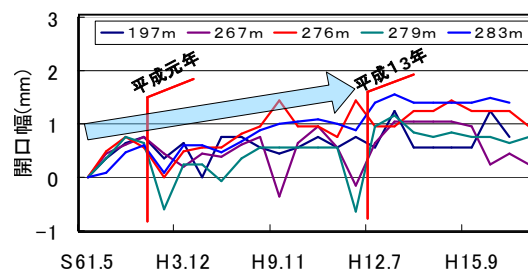
図-2. ひび割れ測定結果

(1) ひび割れ測定 昭和61年より水平ひび割れが顕著な入口付近を中心に、ノギスによるひび割れ測定を行った。測定開始当初は各ひび割れ幅に進行性が見られたが平成13年を境に安定した(図-2)。しかし、側壁下部から覆工裏の土が噴泥していたことなど、地圧による断面変形が懸念された。

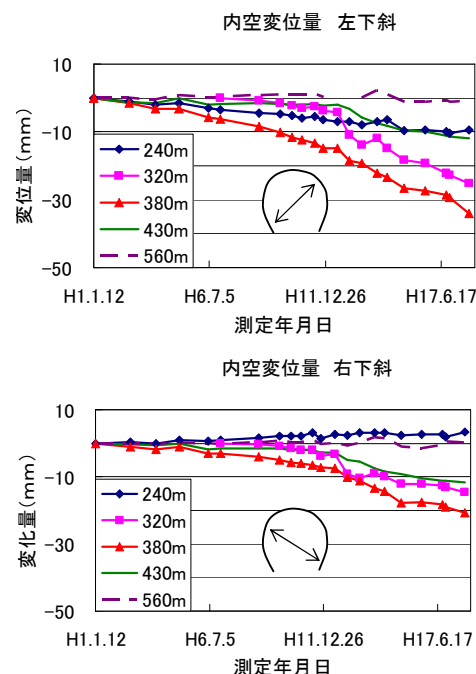
図-3. 各測点の水平変位

(3) 内空変位測定 平成元年より特にひび割れの顕著な4箇所でコンバージェンスメジャーによる内空変位測定を開始した。なお測定点は平成5年の覆工調査結果より、覆工厚が小さい箇所を追加し、計5箇所とした。内空変位の水平方向の測定結果を図-3に示す。図から各測点で断面縮小傾向を示し、特に入口側から320~380m間で最も顕著となっていることがわかる。なお、変位速度は左下斜が-1.37mm/年、右下斜が-0.82mm/年であり3mm/年以下であることから、進行性が小さいことがわ

かった。また、左右両方向の内空変位が対象形で縮小していることも認められた。

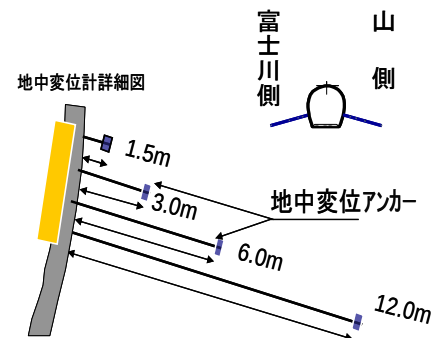
図 - 4. 地中変位計設置断面

(4) 地中変位測定 内空変位の縮小傾向が続いたため、地山の挙動と変状原因の究明を目的に平成 11 年から地中変位計を設置した。測定箇所を選定に当たっては、内空変位の縮小が最も顕著な入口より 380m 付近左右 2 箇所で行なった。設置方向は水平から下方  $16^\circ$  で、それぞれに 1.5m、3m、6m、12m の変位計を 4 本設置した (図 - 4)。

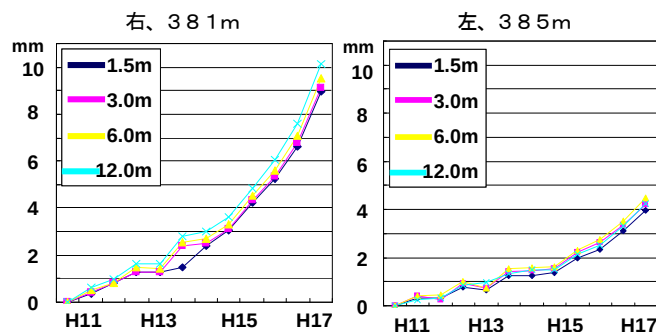
図 - 5. 地中変位測定グラフ

地中変位計測定データを図 - 5 に示す。いずれの地中変位計ともほぼ同様の変位の値を示していることから側壁より 1.5m 以内の比較的浅い覆工背面付近でのみ、変位が見られることが確認できた。

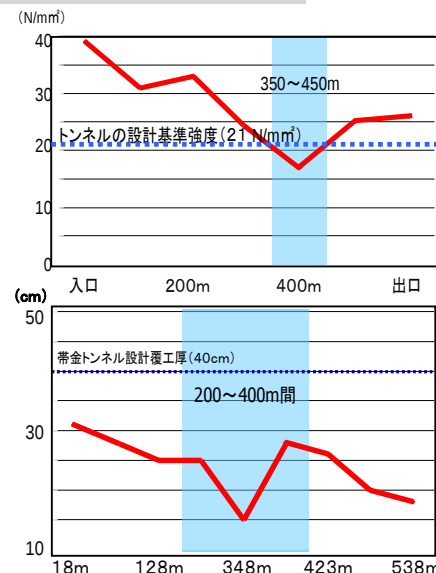
図 - 6. 覆工調査結果

(5) 覆工調査 平成 5 年に覆工調査を実施した結果を図 - 6 に示す。覆工の圧縮強度は 350m～450m 間で相対的に強度が低いことが分かり、覆工厚 (クラウン部) については、200m～400m の区間で相対的に小さいことが分かった。
