## 首都高速における中央分離帯ガードレール支柱基部腐食の応急対策について

首都高速道路(株) 正会員 ○鈴木 寛久

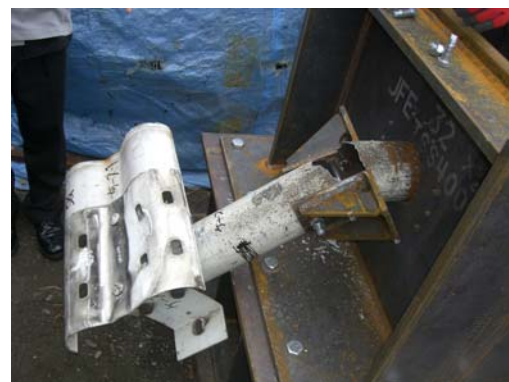
CASE3は、補強部材に大きな変形はなかったものの、補強部材の固定ボルトが破断してしまい、そのため、補強部材による補強効果が無くなり、CASE2と同じように支柱が破断する結果となったものと思われる。（写真1）

写真1.CASE3 試験後（破断）

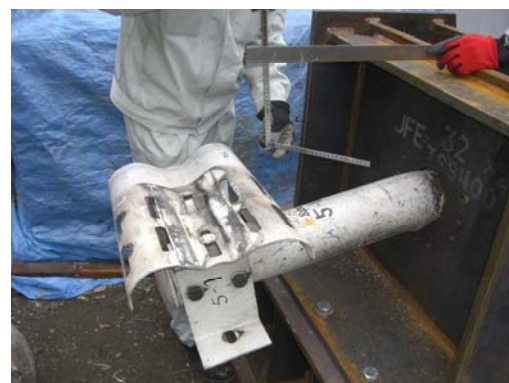
CASE4-1は、CASE1と同等の結果が得られたことから、根入れ長が300mm確保可能な場合、腐食した支柱を健全なものと同程度の衝撃吸収能力まで、応急的に引き上げることができるとと思われる。（写真2）

写真2.CASE4-2 試験後（変位量 48mm）
