## 鋼 I 桁橋分配対傾構破断箇所への対応検討

首都高速道路株式会社 正会員 ○胡摩崎 史英  
同 上 正会員 長田 隆信

首都高速道路 3 号渋谷線の鋼 I 桁橋において、定期点検にて、分配対傾構の斜材に破断・き裂が多数発見された。これらの損傷評価とモデルスパンでの応力計測、格子解析を行い、斜材機能復旧の必要性を検討した。

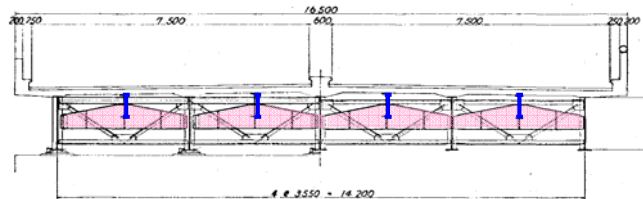
図-1 現況断面図

橋梁形式は、鋼単純合成 I 桁 5 主桁 (図-1 参照)。スパン長は 24.4~32.0m。供用開始は昭和 42 年度であり、昭和 52 年度に床版補強工事にて縦桁増設を行い、支持材として横桁の増設も行われた。

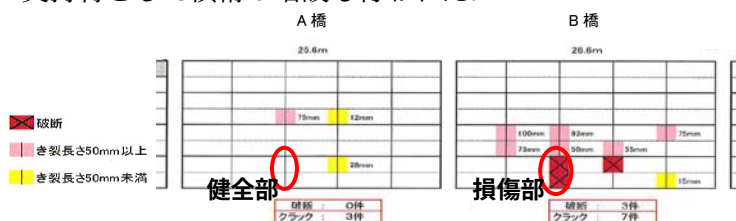
図-2 応力計測実施箇所 (健全部と損傷部)

(1) 健全部と破断部の応力計測並びに比較を実施し、斜材が破断した状態における分配効果保持の確認 (図-2 参照)。

④ 横桁と主桁の添接近傍は、ばらつきはあるが健全部・損傷部とも橋軸直角方向で 20.4~55.4MPa と大きな応力が発生している。設計の仮定ではこの添接をピンとみなすが、応力計測結果からは、分配対傾構の斜材が破断した場合においても、横桁等で荷重分担され、実際には曲げ応力を伝達していると評価できる。

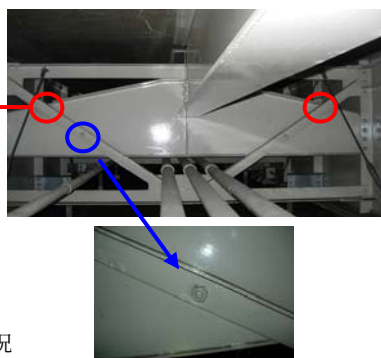
分配対傾構斜材破断 880 箇所のうち 87 箇所 (9.9%) で損傷が見つかった。そのうち 74 箇所 (8.4%) でき裂が、13 箇所 (1.5%) で破断が見つかった。縦桁増設時に支持材として横桁も増設されたが、既設の分配対傾構の斜材上フランジと横桁が干渉したため、分配対傾構の斜材上フランジを切り欠いている (写真-1 参照)。上フランジの切り欠きによって断面が急激に小さくなり、応力集中が起きたこと。また、分配対傾構の斜材コバ面のガス切断により切り欠き部にノッチが生じていたため、き裂の進展が起こりやすい状態であったことがわかる。

写真-1 斜材切り欠き部の破断状況

以上のことから、斜材の補修は行わず、5年毎の定期点検時に“横桁・床版等の損傷の有無”“横桁添接部のボルト回転の有無”を確認することで対応することとした。
