## 腐食損傷を受けた鋼トラス橋の補修に関する一考察

平成19年に、国道23号線の本曾川大橋の鋼部材の一部に損傷が発見されたことを受けて、岐阜県では、県が管理する橋梁のうち、トラス橋など108橋について目視による緊急点検を実施した。その結果、緊急に対応する必要がある橋梁は発見されなかったが、13橋について補修の検討が必要と判断された。これを受けて「岐阜県鋼橋梁補修検討委員会（以下 委員会）」が設置され、具体的な補修工法などが検討された。

委員会では、腐食損傷を生じた部材の補修の必要性についても議論され、補修対象となる部材の選定方法についても検討された。本稿では、補修対象となる部材の選定過程について報告する。

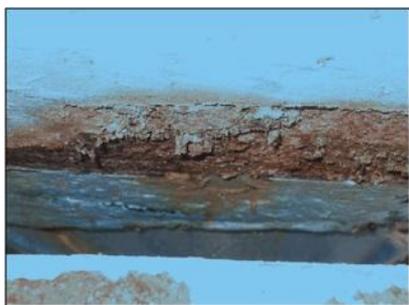
今回の検討対象となった橋梁では、平成11年に、トラス斜材の歩道部床版貫通部における腐食損傷が原因と考えられる破断が確認され、当て板工法による補強が実施された。しかし、当時は損傷が発見されなかった、あるいは損傷が軽微と判定された圧縮部材の一部において、今回の点検において、腐食損傷が発見された。写真-1に損傷例を示す。

写真-1 腐食損傷例

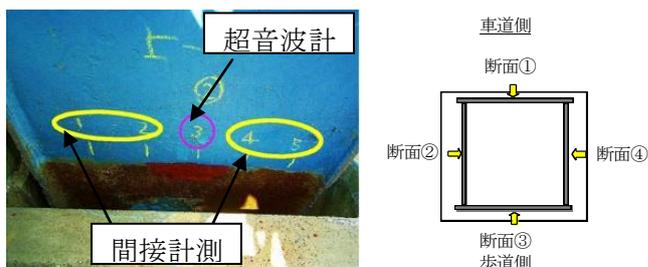
図-1 板厚測定位置の概念図

続いて、損傷程度がEランクと判定された圧縮部材について、目視において最も腐食損傷が著しいと判断される部位の板厚を超音波板厚計により測定し、平均減耗量を算出した。板厚測定位置を図-1に示す。着目パネル毎にばらつきはあるが、設計板厚の3割以上が減耗した板パネルもあり、局部座屈発生が懸念される。
