耐候性鋼橋梁の補修塗装の実橋調査

高速道路総合技術研究所 正会員 酒井修平 中村和己

本論文は、耐候性鋼橋梁のケレン程度を変えた場合の補修塗装について約 10 年間経過した実橋の追跡調査を行った結果について報告する。

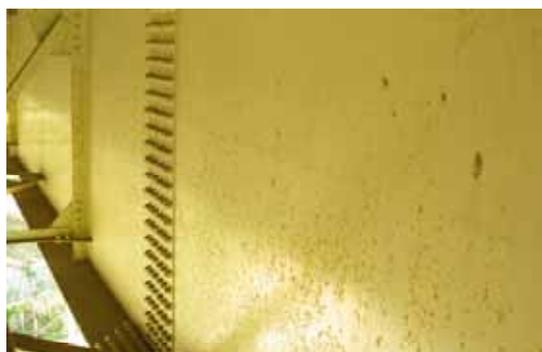
図-2 約10年経過後の門川橋の補修塗装の塗膜外観

3 種ケレンで補修した塗膜面は、1 種ケレンで補修塗装を行った塗膜面に対し、塗膜のふくれが塗装表面に多く見られた。この原因は、3 種ケレンでは、塩分を含んださびが除去できずに残っているためと考えられる。

a.3種ケレンで補修塗装した塗膜外面

これらの実況調査の結果より、耐候性鋼橋梁の補修塗装は残存する錆の影響を考え、塗装の防食性能を維持するために1種ケレン相当の素地調整が必要であることが判った。今後、耐候性鋼橋梁の適切なメンテナンスにおいて、高速道路のみならず多くの橋梁において部分的な補修塗装はこれまで以上に必要となると考えられ、これらの調査結果はそれらの橋梁の補修において参考になれば幸いである。

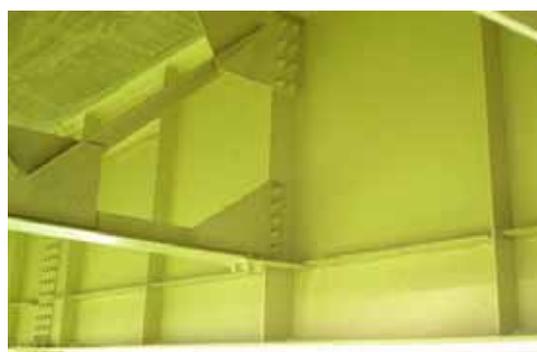
b.1種ケレンで補修塗装した塗膜外面

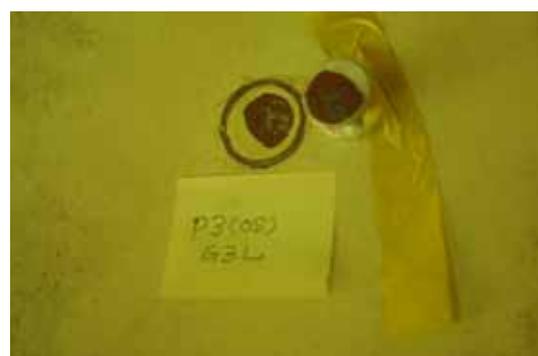
1種ケレンで補修塗装した塗膜は、付着力は3.1～8MPa以上(測定器のフルスケールが8MPa)で、有機ジンクリッチペイントと変性エポキシ樹脂塗料下塗の凝集破壊が主な剥離要因であった。

図-3 付着試験(1種ケレン)の塗膜剥離面の様子
