## 杭の再利用のための高周波衝撃弾性波法を用いた健全性評価の調査

中部電力(株)工務技術センター主任 正会員 ○川嶋直人  
 東海コンクリート工業(株) 正会員 大谷義之  
 青木あすなろ建設(株)技術営業本部 正会員 吉川正浩

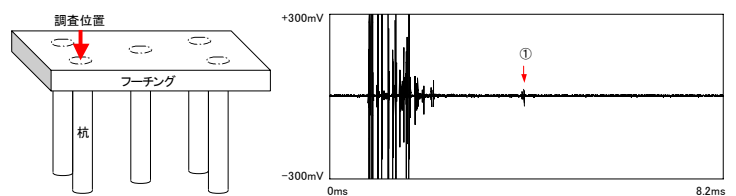
図-1 調査位置 (載荷前)

杭にひび割れを発生させる前のデータを収集するため、既往図面から測量したフーチング上部面の杭直上位置から、高周波衝撃弾性波法により健全性調査を行なった。図-1 に調査位置を、波形図-1 に調査波形図を示す。波形図には、ひび割れの無い杭先端位置の反射波①を検知している。その結果、健全な杭であることが確認できる。

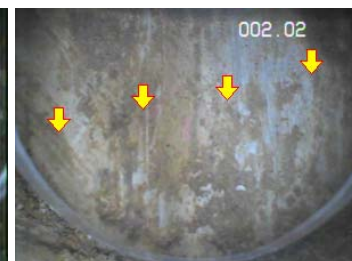
図-5 カメラによる観察結果

高周波衝撃弾性波法の調査後に、杭内部にボアホールカメラを挿入して杭内面のひび割れ有無を観察した。杭内部全周に 1 mm以下のひび割れが杭頭から 1.86～2.14m 位置に複数本を確認できた。図-4 と図-5 に杭頭から 1.96m位置と 2.02m位置のひび割れ写真を示す。尚、杭頭から 3m 以深は杭内部に土砂が充填していたため観察はできなかった。
