## 杭打ち機械における転倒事例の一考察

独立行政法人労働安全衛生総合研究所 正会員 ○玉手 聡, 堀 智仁

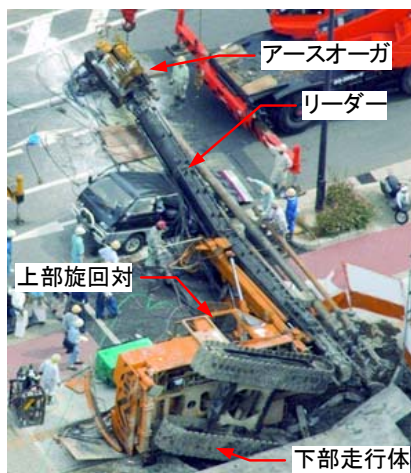
写真1は建築工事現場で発生した転倒事例<sup>1)</sup>を示す。この杭打ち機械は3軸のアースオーガを備えた地中連続壁（ソイルミキシングウォール、以下SMWと呼ぶ）を施工するためのものであった。履帯の車軸付近に大きな沈下が見られ、設置地盤は不安定な状態であったことがわかる。

災害当日はSMWの施工に先立って、打設予定位置の溝掘削作業が行われた。しかし、誤って既設の水道管を破損し、溝が湛水した。その復旧には約2時間を要した。復旧後、直ちに地表に敷鉄板を敷設し、掘削溝近傍の施工位置に杭打ち機械を移動させた。この時、溝の深さは施工標準よりも0.2m大きくまた、機械と溝の離隔は基準より0.1m小さかった。その後、敷鉄板に沈下が生じ、機体はゆっくりと傾斜した。

写真1 転倒災害の様子

傾斜の発生を察知した運転士は溝近傍から機体を後退させるとともに、上部を右旋回させて転倒モーメントを減少させた。しかし、機体の傾斜増加は収まらず、転倒に至った。なお、この現場地盤は浅層部分にあらはじめ安定処理が施されていた。しかし、機械を移動させた箇所は当該現場の敷地境界付近であり、仮囲いフェンスが設けられていた。このフェンスが安定処理の障害となったために、地盤の支持力は不均一に分布していた。図1は機械を移動させた箇所と設置地盤に生じた崩壊の概略を示す。

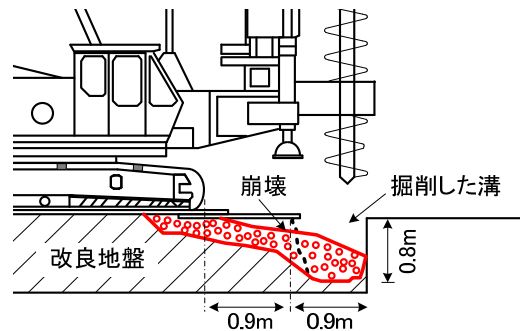
図1 機械の設置地盤に生じた崩壊概略

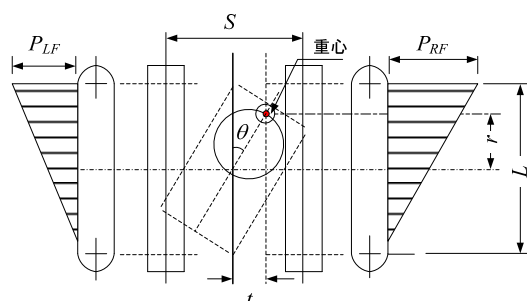
履帯面に働く接地圧力は支持地盤が剛体であることを仮定して求められる<sup>3)</sup>。この接地圧力の分布は重心位置と上部構造体の旋回角度( $\theta$ )によって変化する<sup>4)</sup>。傾斜を開始した当初は上部構造体が前方を向いていたが、転倒直前には右前方約 45 度に旋回させていた。本事例における接地圧力の理論分布は図 2 のような三角形である。この分布における最大接地圧力( $P_{max}$ , 図 2 の  $P_{RF}$ )は、 $\theta=0$  度の時に 146.2kPa,  $\theta=45$  度の時に 165.2kPa である。なお、沈下によって生じる機体傾斜は転倒モーメントを増加させるため、最大接地圧力はさらに大きく生じる場合がある。

図2 履帯に作用する接地圧 ( $r>L/6$  の場合)

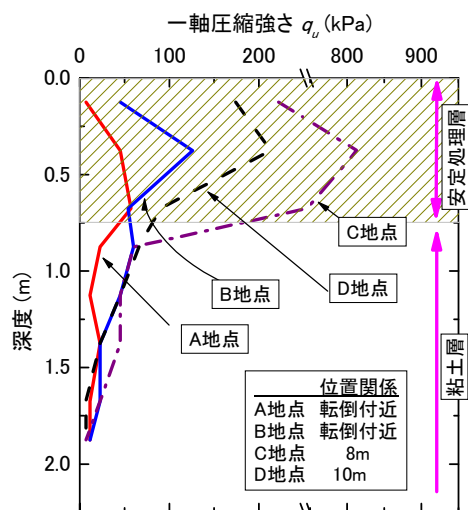
図 3 はこの試験結果に基づいて計算した一軸圧縮強さ( $q_u$ )の分布を示す<sup>6)</sup>。安定処理が施された浅層部すなわち、地表から深さ 0.75m の  $q_u$ は 0.7m 以深のそれに比べて大きな増加が見られる。しかしながら、浅層部の  $q_u$ には調査地点の違いによって大きな差が見られる。

転倒付近の A 地点および B 地点の  $q_u$ は、C 地点およ

び D 地点のそれに比べ小さく、機械を支持できない強さであった。これはセメント安定処理の深さが予定よりも浅くまた、敷地境界部は囲いフェンスが障害となって不十分な処理状態であったためである。転倒はこの境界付近で発生しており、安定処理における施工上の問題も明らかになった。

図3 スウェーデン式サウンディング試験の結果より算出した一軸圧縮強さ( $q_u$ )分布
