## 久慈港における災害復旧断面の検討経緯

東北地方整備局釜石港湾事務所 正会員 工藤 英輝

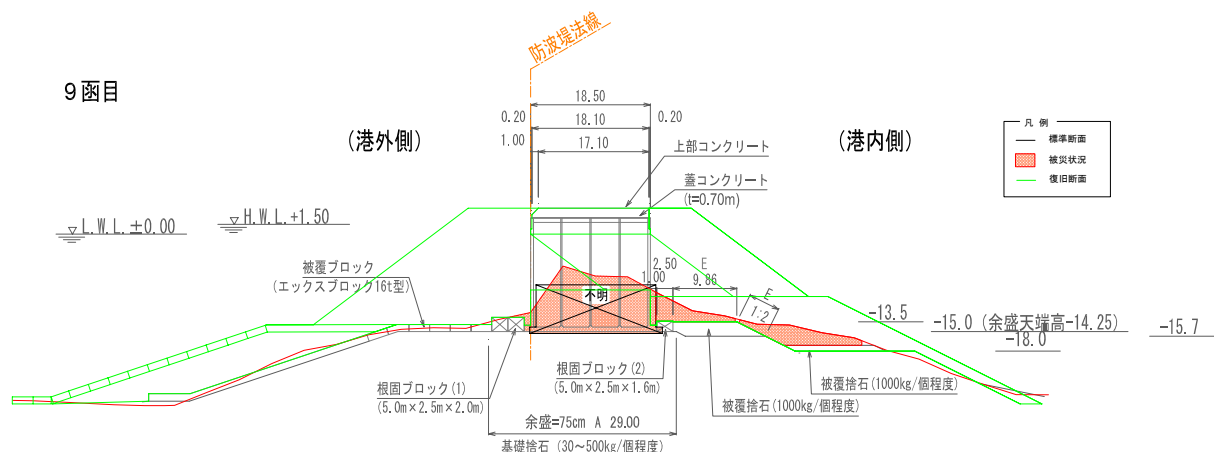
今回の被災は、北堤側の2箇所において合計ケーソン5函分が被災しており、特に被害が大きかった2函については上側部分が破壊され本来の防護機能が確保できていない状況であった。

- ①本体工：ケーソンの上側部分の破壊、クラックの発生、蓋コンクリート・中詰材の飛散。
- ②被覆工：港外側の被覆ブロックの飛散、被覆石の飛散。
- ③上部工：上部コンクリートの飛散およびクラックの発生。

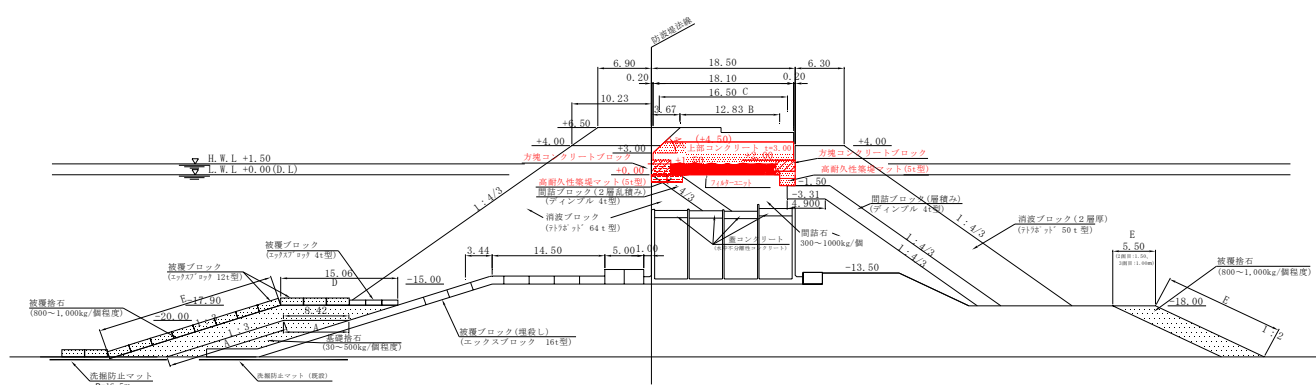
復旧断面決定後、施工段階で現地の施工条件等詳細に検討した結果、施工時に上部コンクリート等の施工面が L. W. L 付近であることから、波浪の影響を直接受け施工性が悪く、手戻りの危険性も高いこと。また、港外マウンド形状が、現行設計基準に照らすと衝撃碎波の発生も懸念されることから、復旧断面を下記のとおり変更することにした。主な変更箇所は以下のとおりである。

- ① 波浪の影響を緩和するため、上部コンクリート等の施工面を L. W. L より高くするとともに、港外側にコンクリートブロックを設置する。これにより完成上部工の安定性の向上も図れる。
- ② 衝撃碎波発生の抑制効果を向上するため、港外マウンドの形状を小段タイプに変更する。
