## 透過性地下水浄化壁による汚染地下水対策の事後モニタリング評価について

大成建設 正会員 ○根岸 昌範  
 大成建設 岩崎 広江  
 大成建設 正会員 有山 元茂

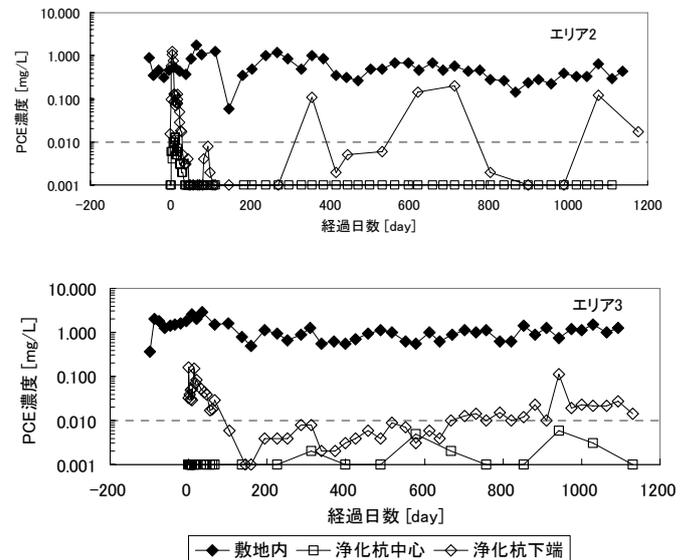
図-3 観測井戸におけるモニタリング経過

浄化壁の上流側（敷地内）、浄化杭中心、および浄化壁の下端に設置したモニタリング井戸における PCE 濃度のモニタリング経過を図-3 に示す。PCE 流入濃度は設計濃度より若干低い 1mg/L 前後で推移し、浄化杭中心に設置した観測井戸では環境基準値未滿を継続している。一方、浄化杭下端に設置した観測井戸は施工後に清浄な地下水と置換されて 100-150 日程度で一旦定量下限値未滿まで濃度低減したものの、その後若干の濃度が検出される傾向がみられた。その原因としては周辺土壌に残存した汚染物質の影響などが考えられる。

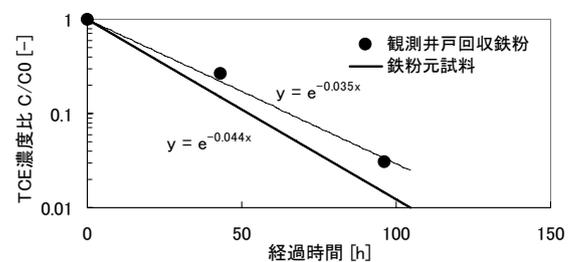
図-4 浄化杭から採取した鉄粉の反応性

通常の濃度モニタリングの他に、浄化杭中から鉄粉サンプルを回収し、分解性能の再測定および蛍光 X 線装置付走査型電子顕微鏡（SEM/EDS）による直接観察を実施した。図-4 は施工後 600 日程度経過した段階で浄化杭から回収した鉄粉の反応性を比較したものである。バッチ試験での擬一次反応速度定数は 0.044 [1/h] から 0.035 [1/h] と 80% 程度の分解能を示していた。また、図-5 は回収した鉄粉粒子断面の SEM 画像と元素分析結果であり、酸素の面分析結果から鉄粉の腐食による拡散障壁の厚さは 5~10 μm 程度に達していることがわかった。
