## 耐候性鋼橋梁の腐食環境およびさび外観評価に関する研究

長崎大学 大学院 学生会員 ○魚住正春

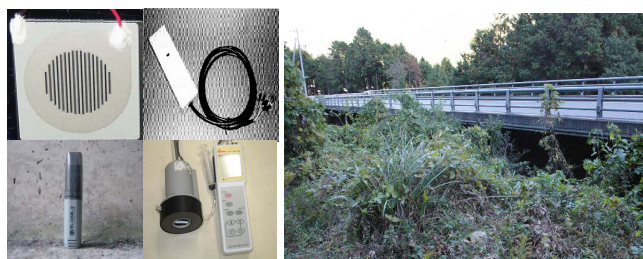
写真2 調査対象橋梁

今回、調査対象とする耐候性鋼橋梁は写真2に示す九州内に既設する4主桁を有する鋼単純鉋桁である。山間部の南北方向に架かり、離岸距離は約12kmである。

竣工して10年しか経過していないが、異常さびの発生が確認でき、特に南側支点付近の桁内側下端フランジとウェブ立ち上がり部に層状剥離さびが多く見られる。そこで、図1に示すように各計測器を設置した。2007年10月から計測を開始し、現在も計測中である。なお、計測期間中の対象橋梁付近での凍結防止剤の散布は無く、付着塩分量の計測結果も一般塗装橋梁の付着塩分許容量の50mg/m<sup>2</sup>の基準以下であるため、付着塩分が本橋梁の腐食環境に与える影響はないと考えられる。

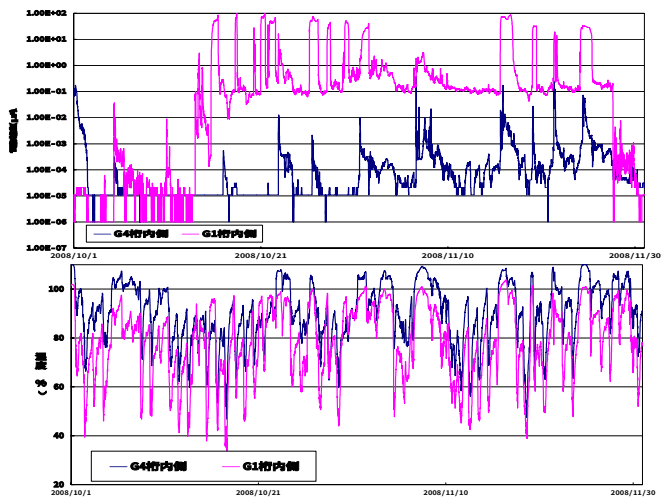
図 2 電流値グラフおよび湿度グラフ

長期に亘る計測のため、計測期間の中から一部の期間を抜粋したデータを記載した。図2にG1、G4桁内側フランジの電流値、湿度のグラフを示す。図2よりG1桁内側では桁下空間が広いいため、雨の吹き込みにより高い電流値を示し、乾燥できずに高湿度状態にあると思われる。また、G4桁内側では桁下空間が狭いため、直接の降雨の影響は無いが、風通しが悪く、湿気の滞

留により高湿度状態が持続していると考えられる。中でも G1 桁内側フランジの腐食速度は他の計測箇所 비해、非常に高い値を示した。

腐食環境評価においては、桁内側では保護性さびの形成に必要な乾湿の繰り返しが十分に行えておらず、常に高湿度状態が持続していることが腐食の一因となっていることが確認できた。今後は他の橋梁に対しても計測を行う予定である。外観評価においては、供試体による計測で得られた評点判別基準値を実橋梁に適用した結果、ほぼ適切な結果が得ることができた。今後は遠距離撮影によるデータの蓄積を重点的に行い、精度の向上を行う予定である。

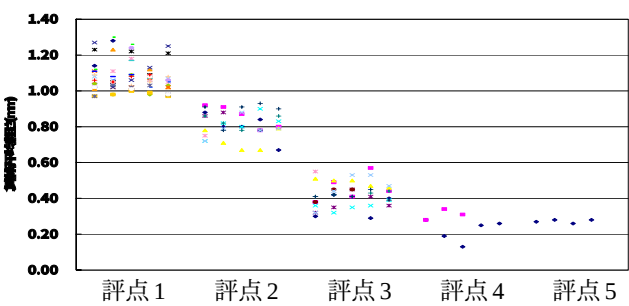
図 5 蓄積データ

供試体には「さびサンプル携帯版」<sup>3)</sup> を使用し、計測範囲 30mm×30mm に約 10000 点の計測点を設定し計測を行った。精度の確認には触針試験と等高線表示を行った。接写写真とそれを等高線表示したものの一例を図 4 に示す。図 4 より、両者の凹凸の特徴はほぼ一致しており、写真計測によって得られた三次元座標が信頼できることが確認できた。また、撮影照度、方向、距離などを変化させ、現在までに得られた様々な撮影条件での蓄積データを図 5 に示す。図 5 より最も重要と考えられる評点 2 と 3 の判別は約 0.60mm 付近で区別

できるものと考えられる。
