過酷な腐食環境下で長期間暴露された耐候性鋼橋の腐食劣化特性

(社) 沖縄建設弘済会 正会員○玉城喜章, 琉球大学 正会員 下里哲弘, 琉球大学 正会員 有住康則, 琉球大学 フェロー会員 矢吹哲哉, 琉球大学 正会員 淵脇秀晃, 東京工業大学 フェロー会員 三木千尋

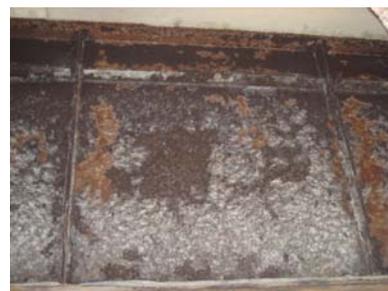
写真 2 G3 桁海側の腐食劣化

主桁中央部（G3 桁）海側の腐食状況を写真 2 に示す。腐食劣化は、直接塩分粒子が飛来する下フランジ部の腐食が激しく、次に腹板下部、腹板上部の順で小さくなっている。上フランジの表面はさびが浮いている程度である。

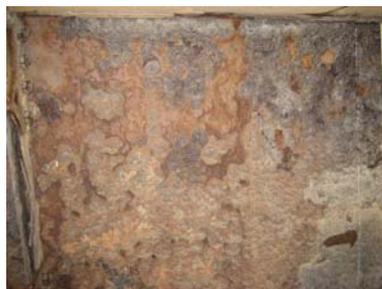
写真 3 G2 桁端部主桁海側の腐食劣化

各主桁の桁端部の腐食を写真 3～4 に示す。桁端部の腐食は、中桁である G2 桁の方が外桁の G3 桁より大きいことが分かる。

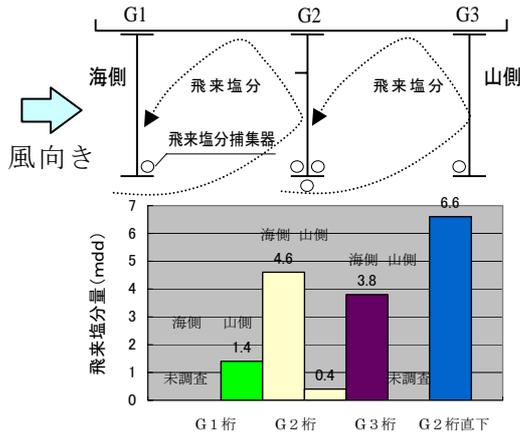
図2 各部位別飛来塩分量

次に腐食劣化因子である飛来塩分量の調査結果を図 2 に示した。飛来塩分量は、G2 桁海側において最大 4.6mdd と非常に大きい。また、G2 桁海側が G3 桁海側に比べて大きく、実際の腐食状態と同様の結果となった。また、同図より直接 G2, G3 桁にあたる飛来塩分量の 1/9 ～ 1/

4 が反対側の桁で計測されており、飛来塩分が桁内部で渦を巻き、風向きと反対側の桁に付着していることが分かる。

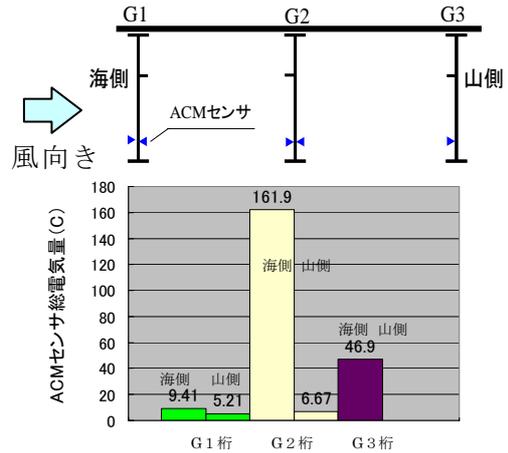
図3 各部位別 ACM センサ総電気量

ACM センサ総電気量の調査結果を図 3 に示した。調査結果より G3 桁海側が G2 桁海側に比べ総電

気量が大きく、実際の腐食状態と同様の結果となった。

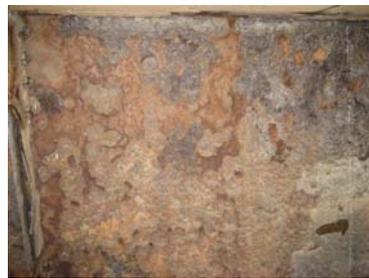
写真5 G2桁端部海側

写真5~6にG2桁の桁中央部と桁端部の腐食劣化を示す。桁端部が桁中央部に比べ腐食劣化が激しいことが分かる。

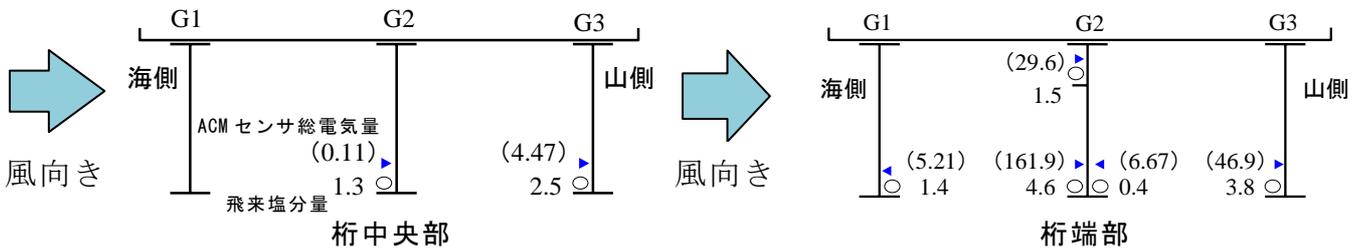
図4 部位別の飛来塩分量とACMセンサ総電気量

図4に桁中央部と桁端部の部位別飛来塩分量とACMセンサ総電気量を示す。ACMセンサ総電気量よりG

2桁端部と桁中央部に注目すると、桁端部のほうが桁中央部に比べ腐食劣化が激しいという実際の腐食状態と一致する。

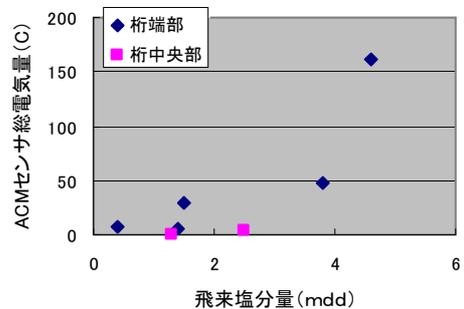
図5 桁端部と桁中央部における飛来塩分量とACMセンサ総電気量の相関関係

次に、飛来塩分量とACMセンサ総電気量との相関関係を調べるために、各部位ごとにプロットしたものを図5に示す。桁中央部や桁端部において、飛来塩分量が0.4~2.5mddの範囲では、ACMセンサ総電気量は0.11~29.6Cとなっており、飛来塩分量の増加に対してACMセンサ総電気量の増加が明確に現れていない。飛来塩分量が3.8~4.6mddの範囲では、ACMセンサ総電気量は46.9~161.9Cとなっており、飛来塩分量の増加に対してACMセンサ総電気量の増加傾向となっている。両者の相関関係については、今後も検討が必要である。
