効果的な桁洗浄のための飛来塩分の付着特性に関する調査

名古屋工業大学 正会員 ○永田 和寿 名古屋工業大学 渡辺 泰成
 名古屋工業大学 フェロー 小畑 誠 福井県 正会員 宮本 重信

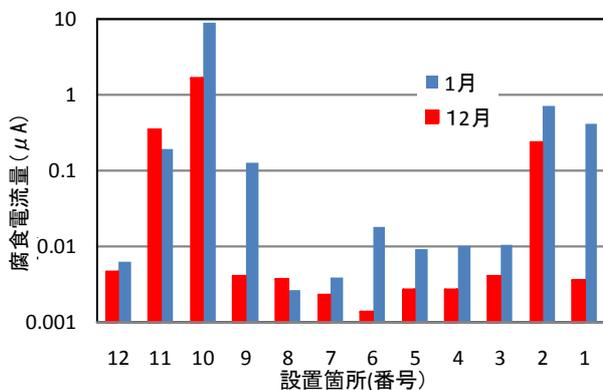
図4 腐食電流量

2008年12月と2009年1月の間に計測された部位ごとの平均腐食電流量の結果を図4に示す。この結果より、外側のウェブの下部と下フランジで腐食電流量が大きいこと、内側は外側に比べ腐食電流量が小さいこと、川下側よりも川上側で腐食電流量が大きくなっていることが分かる。

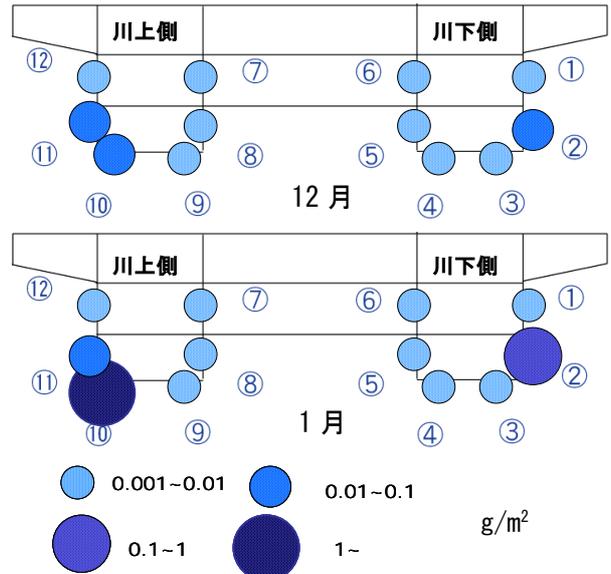
図5 位置別塩分付着量

腐食電流量と相対湿度の関係から較正曲線を用いて付着塩分量を推定した。その結果、橋桁への塩分付着量には図5に示すような興味深い局所性が認められた。付着量が多いのは桁の川下側ではなく川上側であった。川下側に北側から飛来塩分を多く含んだ風が吹き込み桁に付着すると考えられたが、川下側よりも川上側に多く付着している結果となり、風向と飛来塩分の付着に関しては自明な因果関係が得られなかった。このことにより飛来塩分は橋桁の周りの空気の流りに依存して部位に付着すると考えられ、飛来塩分の付着特性を明らかにするには数値流体解析などによる詳細な調査が必要であることを示している。
