洗浄による橋梁の長寿命化対策

川田建設      正会員    ○柳原   英克      川田建設      堀内美知男

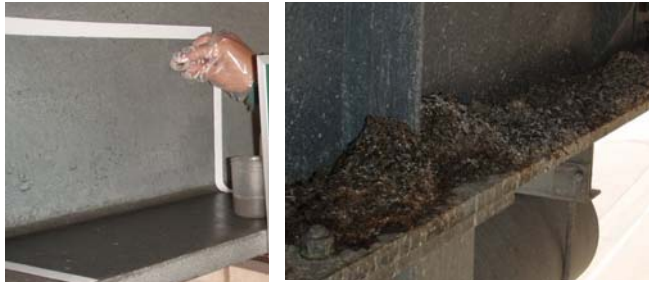
写真-2 付着塩分の測定状況

内日角高架橋は、飛来海塩粒子や凍結防止剤の散布による塩分が付着している可能性が高く、下フランジ上面などには鳩糞が多量に堆積していた。そこで、洗浄前に**写真-2**に示す付着塩分量をガーゼ法で測定するとともに、**写真-3**に示すように鳩糞の堆積状況を調査し、洗浄方法を検討した。

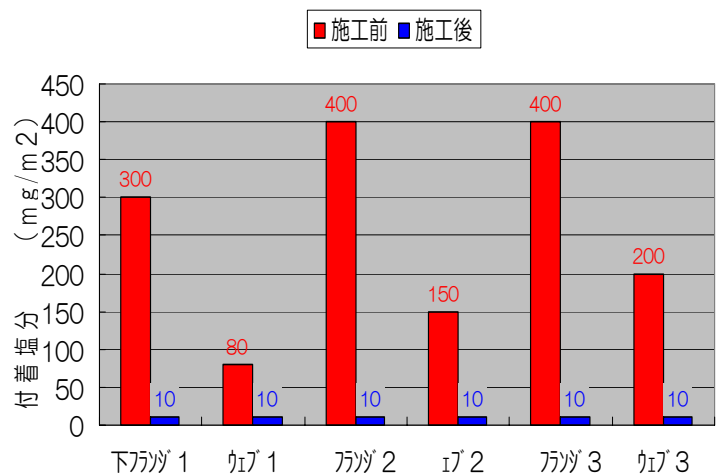
図-1 付着塩分の洗浄結果

付着塩分は、**図-1**に示すように洗浄前に最も多いところで $400\text{mg}/\text{m}^2$ あったものが、洗浄後に $10\text{mg}/\text{m}^2$ 以下となり良好な結果が得られた。溶融亜鉛めっきは、アンモニアと酸が含まれる鳩糞の堆積により、劣化が予想されたが、**写真-5**に示すように良好な状態であり、補修の必要がなかった。
