## 腐食した引張フランジを有するプレートガーダーの曲げ耐力

広島大学 正 ○藤井 堅 NEXCO 西日本エンジニアリング中国 正 秋山 晃一  
 山口県 正 時乗 良彦 西日本高速道路 正 大中 英揮

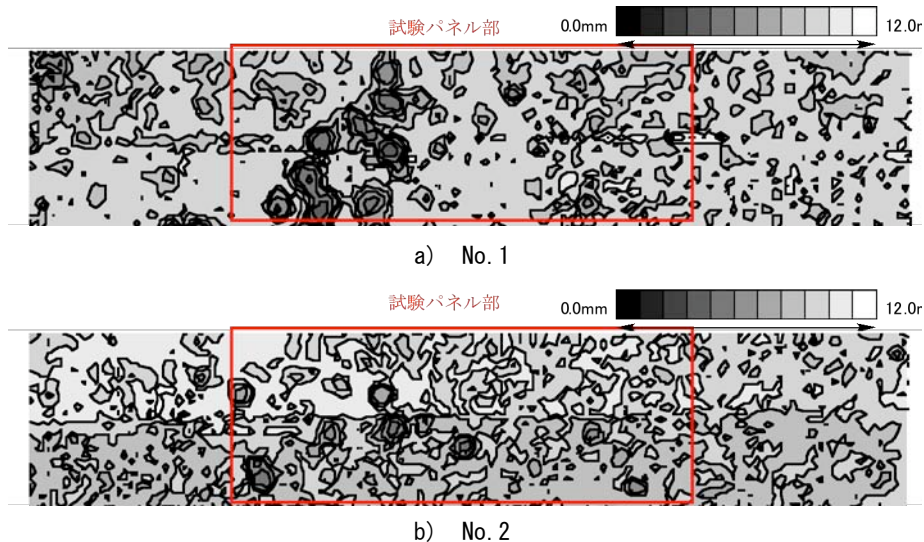
図-1 引張フランジの板厚等高線

引張フランジの板厚等高線を図-1 に示す。引張フランジの平均板厚はどちらも同程度で(No.1:8.64mm, No.2:8.95mm)あったが、No.1 は中央左に局部的な孔食があり、No.2 は全体的に腐食していた。

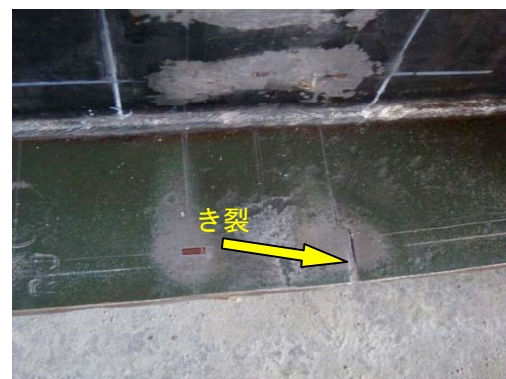
図-4 引張フランジに発生したき裂(No. 1)

図-3 に曲げモーメントと桁中央のたわみの関係を、表-3 に残存曲げ耐力力を示す。これらの図表から、両供試体ともにほぼ同じ耐力力であることがわかる。また、解析結果からは最高荷重では引張フランジのほぼ全域が降伏域に達していたことから、最終的には、引張フランジが降伏した後、圧縮フランジの座屈によって崩壊したと考えられる。ただし、図-3 に示すように、No.2 は最高荷重後のたわみの増加にともなう耐力低下は小さく大きな変形能が確認できたのに対し、No.1 では、図-4 に示すようなき裂が引張フランジに発生して耐力力が低下した。

このき裂は、脆性的なものではなくゆっくりと進展したが、孔食部付近から発生したと考えられる。したがって、引張フランジが腐食した場合、No.1 のような孔食に対しては、維持管理上注意すべきと考えられる。

とを確認した。このようなき裂を発生させるような腐食は、許容すべきではないといえる。
